## Z Á V E R E Č N Á   S P R Á V A

o odbornom vyšetovaní leteckej nehody

lietadla typu **LAK-19**

poznávacej značky **LY-GED**

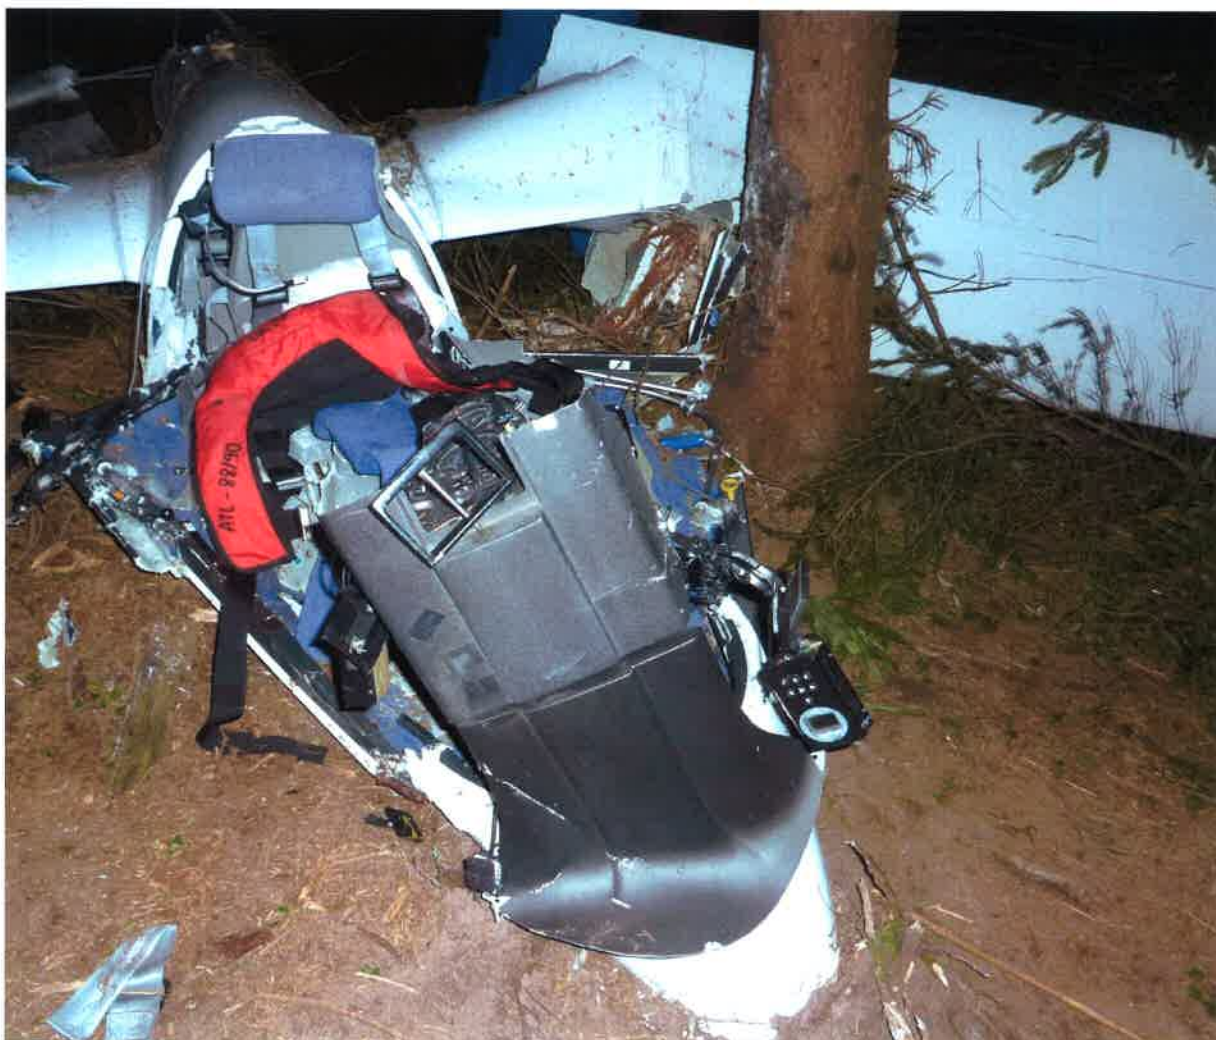
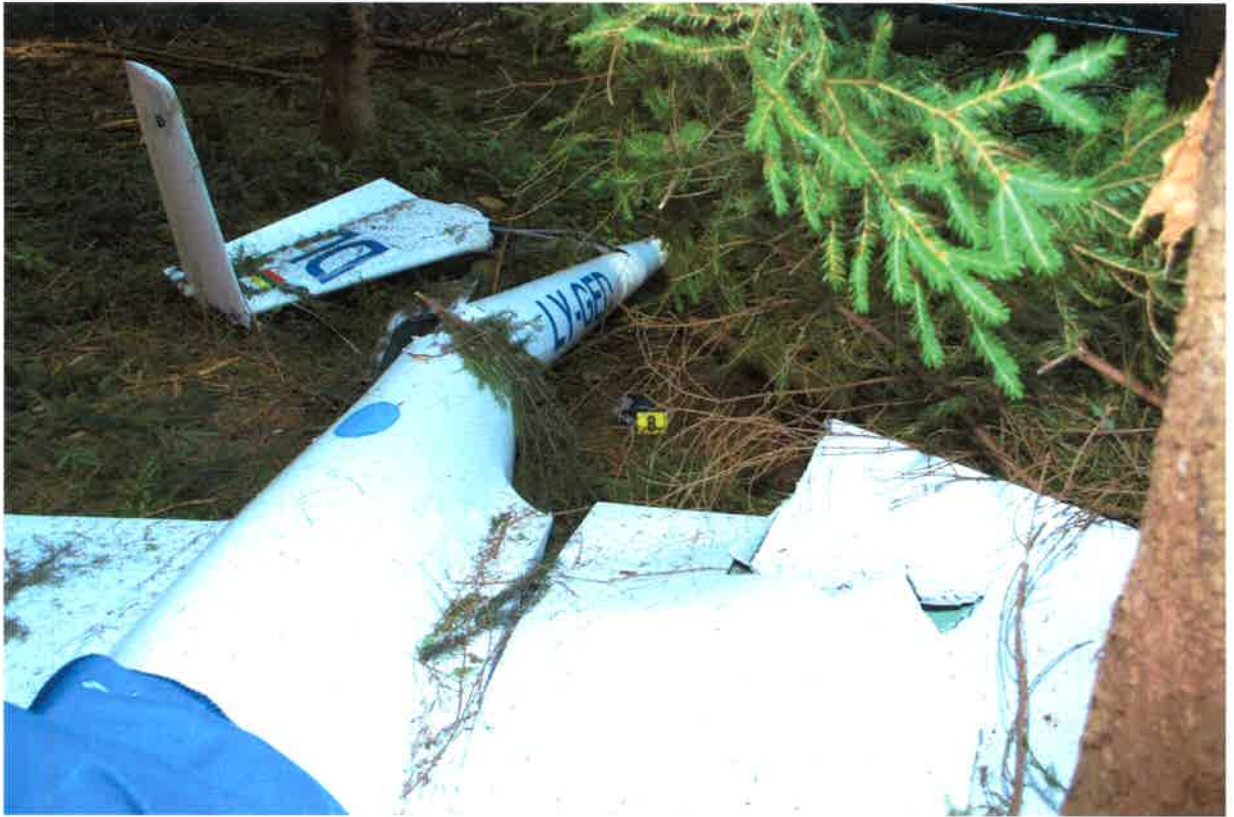
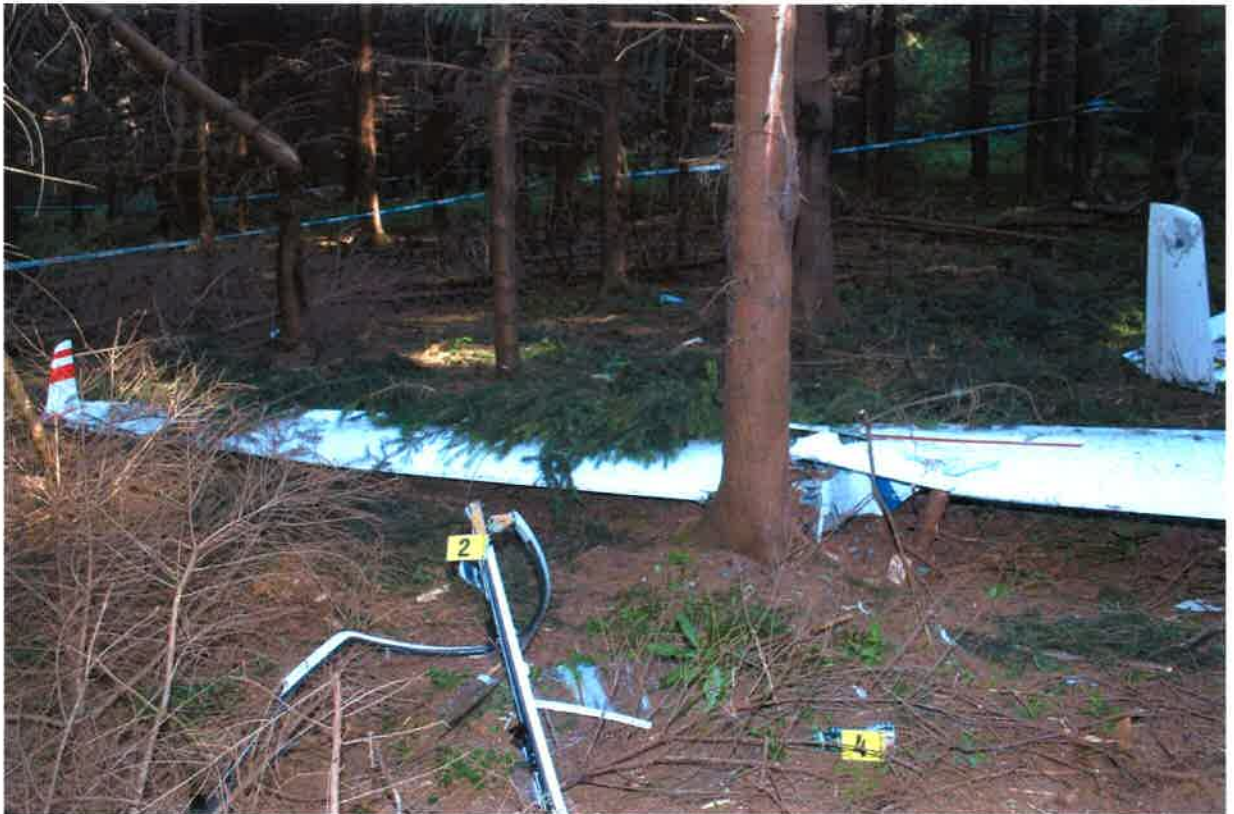
Lietadlo LAK-19 "DL" po náraze do lesného porastu malo úplne zlomené ľavé krídlo cca 70 cm od koreňa, ventil výpuste vodnej prítiaže nepoškodený. Pravé krídlo bolo úplne zlomené asi 4 m od koreňa a cca 1 m od konca, ventil výpuste vodnej prítiaže bol poškodený v otvorenej polohe. Trup lietadla malo zničenú kabínu pilota, trupová rúra bola zlomená cca 1 m od prechodu na kýl. Uchytenie pahýľov krídiel v centropláne bez viditeľného poškodenia. Ventil výpuste vodnej prítiaže v kýle neporušený. Boli zistené zbytky vody v kýlovej nádrži. Pripojenie horizontálneho stabilizátora nebolo poškodené. Pravá strana horizontálneho stabilizátora a výškového kormidla bola úplne odlomená.

Lietadlo bolo po leteckej nehode zničené.

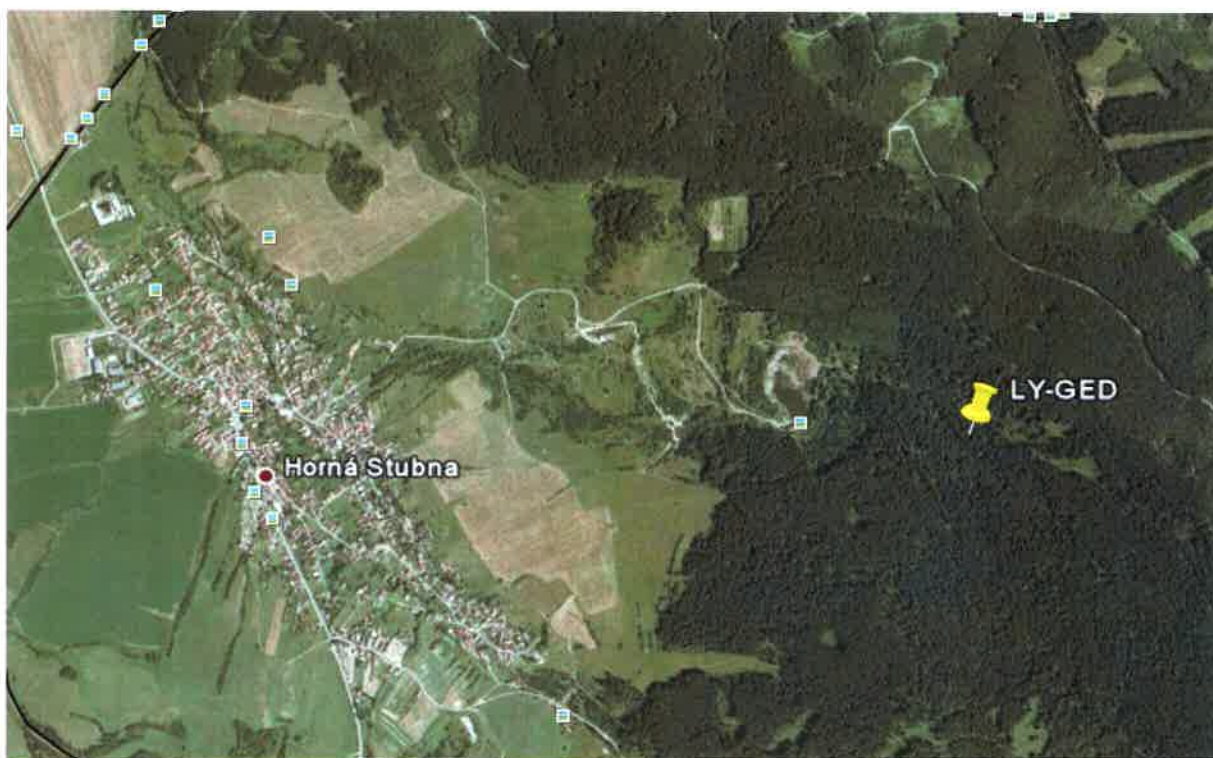
Miesto nehody sa nachádzalo tesne pod vrcholom kopca Špičiak v katastri obce Horná Štubňa v smrekovom poraste v severovýchodnom svahu vedľa čistiny o rozmeroch 5 x 5 m, vľavo od stúpajúcej zväžnice.

Trosky lietadla boli na zemi zakliesnené v skupinke 5 ks okolo 20 ročných smrekov, kde tesne pri strednom smreku bola kabína pilota lietadla. Do dvoch bočných smrekov boli zaseknuté krídla trosiek lietadla. Trup bol zlomený za kabínou a smerovka s výškovkou boli odtrhnuté, ale spojené s trupom lanami riadenia.
