Z Á V E R E Č N Á S P R Á V A

o odbornom vyšetovaní leteckej nehody

lietadla typu **MP – 741 - Zenair**

poznávacej značky **OM-AXM**

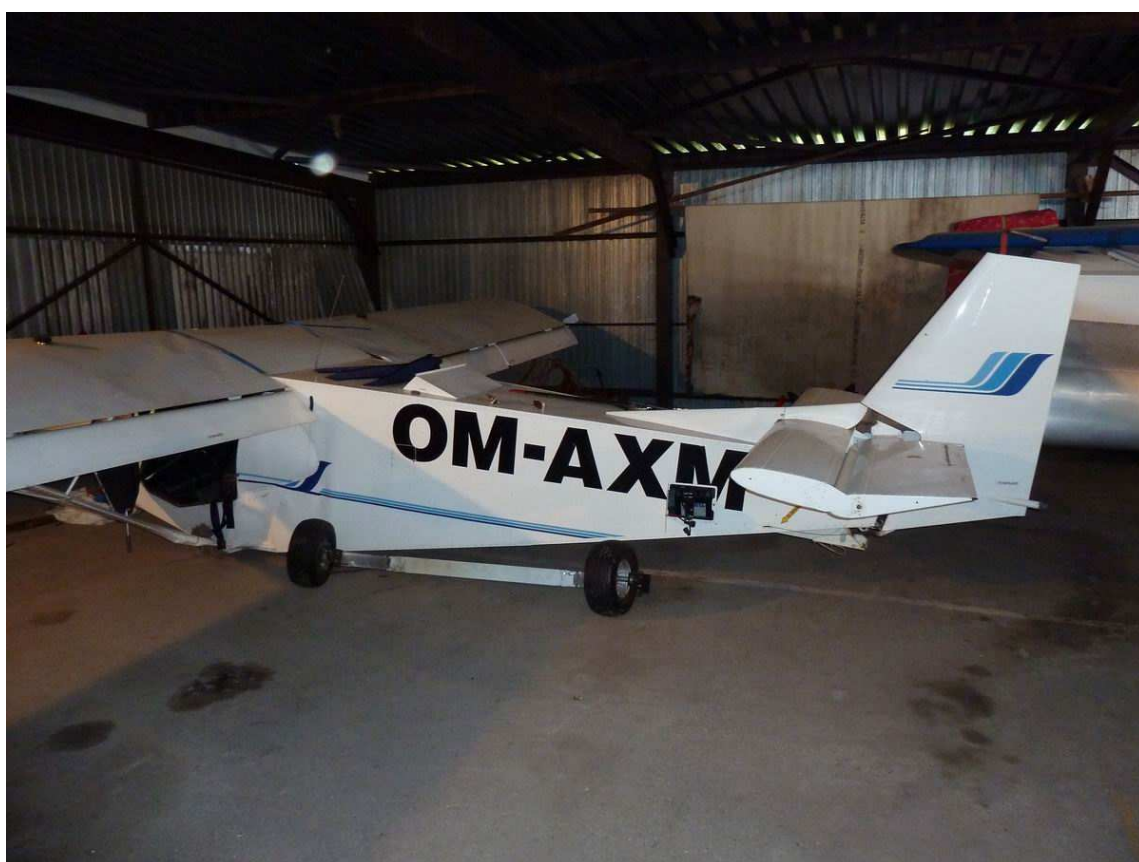
Lietadlo bolo pri leteckej nehode poškodené vo veľkom rozsahu.

Pilot sa pri pristávacom manévri proti slnku nechal ovplyvniť neprijetným dopadom slnečného svetla do kabíny, čoho následkom bolo nesprávne rozdelenie pozornosti medzi pozorované palubné prístroje a okolité vonkajšie prostredie a nevenoval dostatočnú pozornosť jednému z najdôležitejších prístrojov pre let-palubnému rýchlomeru. Táto nepozornosť vyústila do poklesu rýchlosti pod minimálnu rýchlosť potrebnú pre let v pristávacej konfigurácii a následnému pádu na malej rýchlosti následkom čoho lietadlo tvrdo narazilo na nespevnenú časť pristávacej plochy, došlo k masívnemu poškodeniu podvozku a sklzu spodnou časťou trupu lietadla po trávinatej ploche až do zastavenia.

- Prevádzkovateľ SNA vykoná rozbor z predmetnej leteckej nehody s lietajúcim personálom s dôrazom na elimináciu možného vplyvu slnka a spôsob rozdelenia pozornosti pri pristávacom manévri.
