Z Á V E R E Ć N Á S P R Á V A

o odbornom vyšetovaní leteckej nehody

vetroňa typu **L-13 SE VIVAT**

poznávacej značky **OM – 9109**

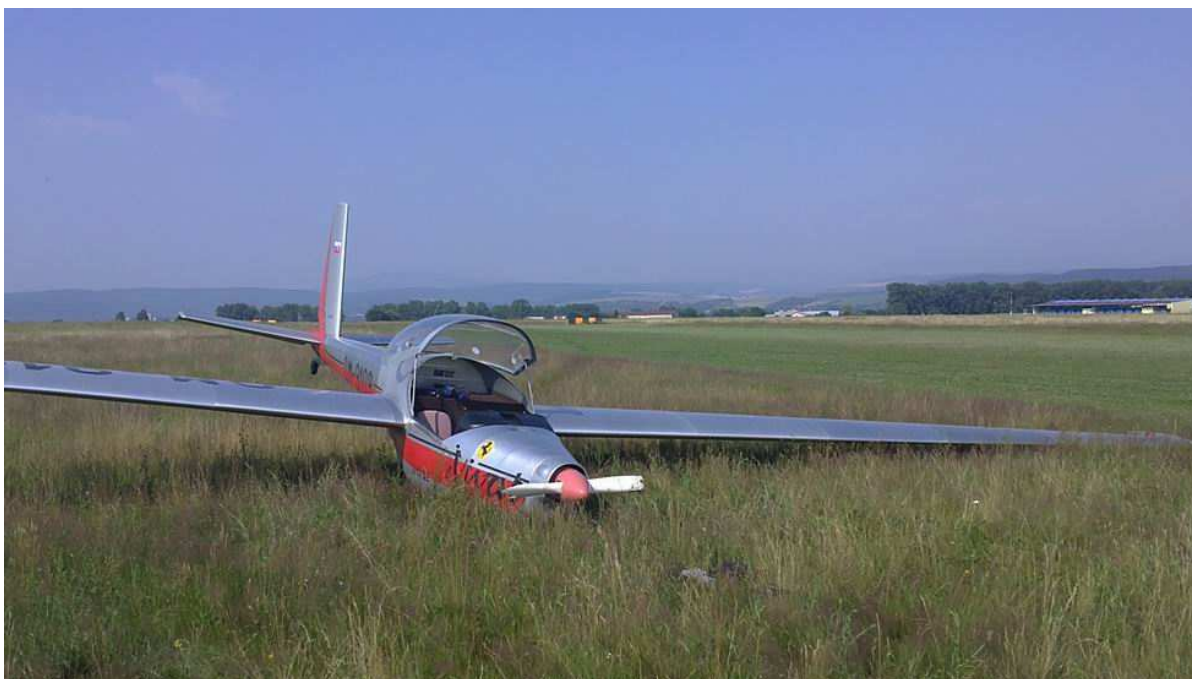
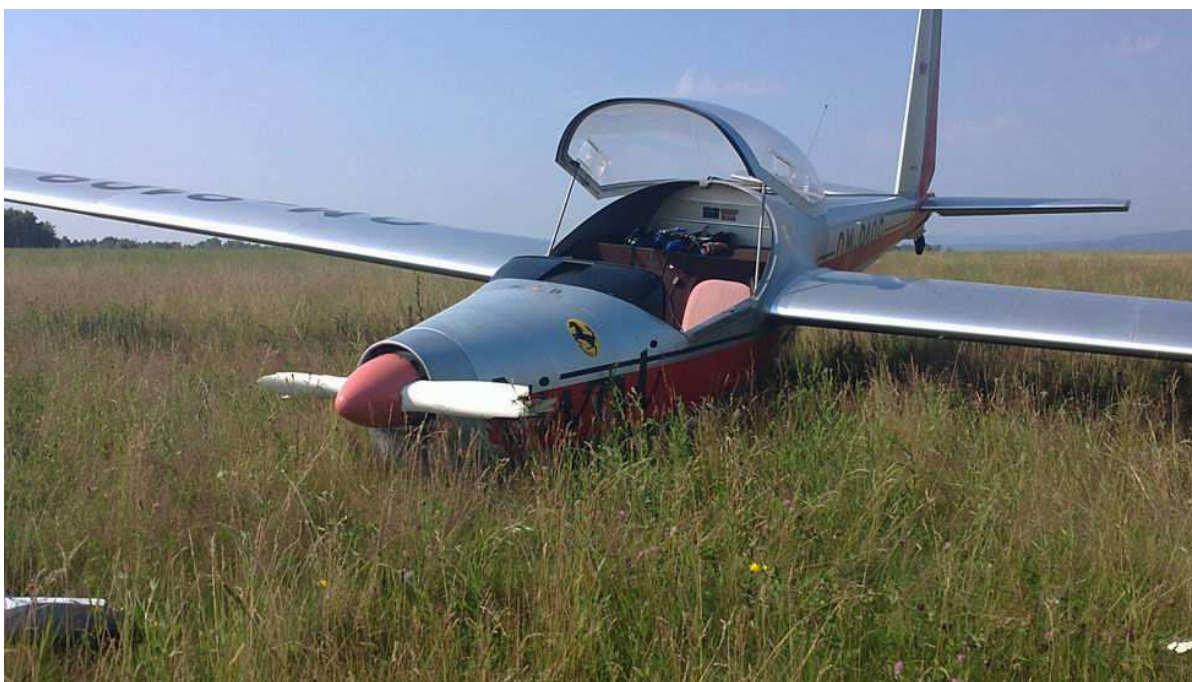
Pri pristátí došlo k poškodeniu a deformovaniu spodného krytu motora a k zničeniu vrtule.

Poškodenia vetroňa sú takého charakteru, že oprava je vykonateľná bežnými postupmi a výmenou poškodených dielov.

- pristátie motorizovaného vetroňa na nezaistený podvozok
- nedodržanie postupov a nedôsledné vykonanie povinných úkonov pilotom, ktorý vysunul podvozok a neoveril jeho zaistenie.

vykonať rozbor z predmetnej leteckej nehody s lietajúcim personálom.
