Z Á V E R E Č N Á S P R Á V A

o odbornom vyšetrovaní leteckej nehody
vetroňov typu **DG-100G Elan** a **Discus b**
poznávacích značiek **OE - 5298** a **D - 8977**

Dátum: 04.04.2012

Miesto: 935 m od vzťažného bodu letiska Prievidza / LZPE

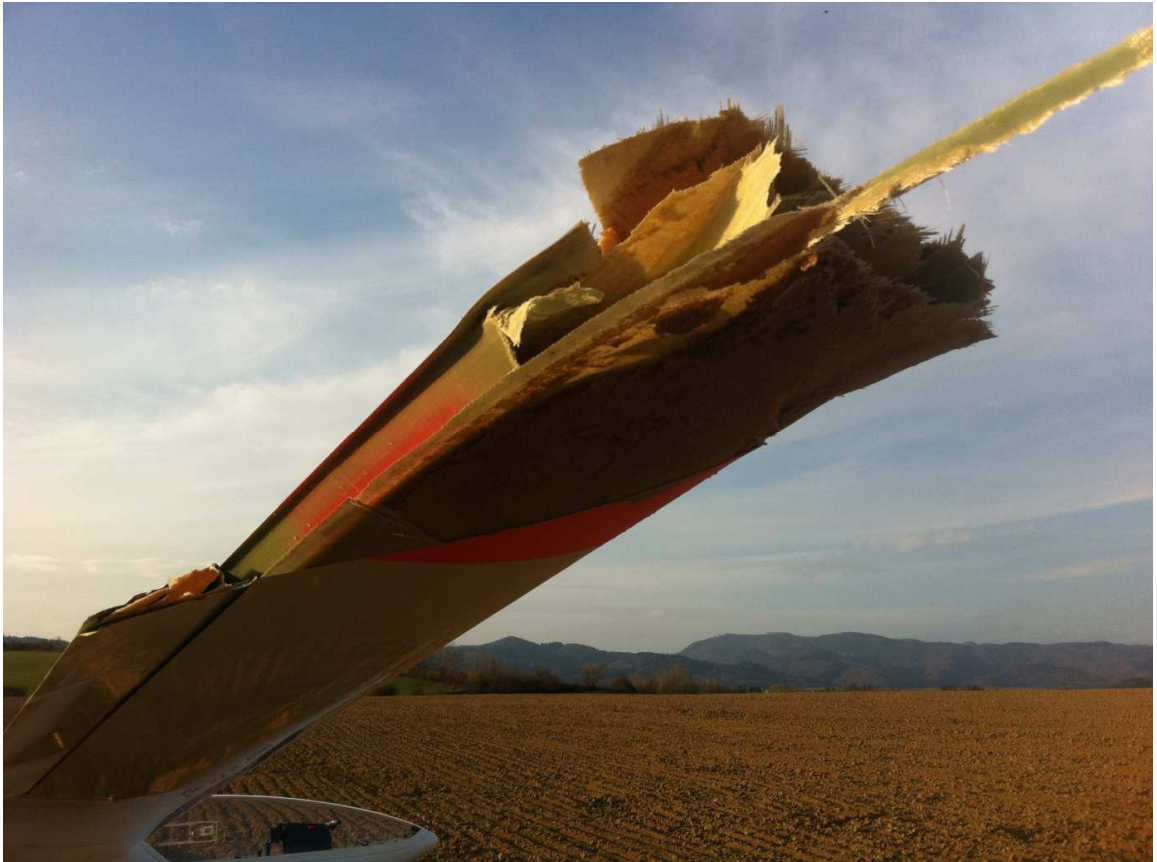
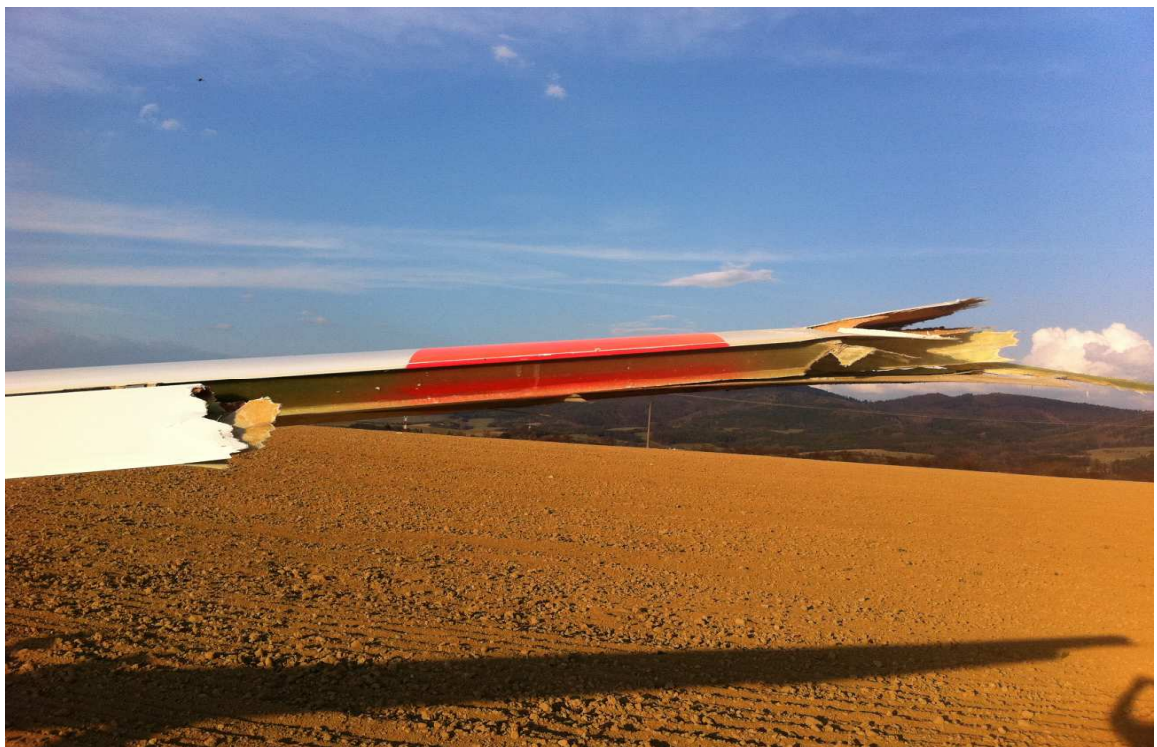
Vetroň DG-100G Elan - po zrážke mal pravé krídlo odlomené 0,5 m od konca, zlomené pravé krídelko cca 1 m od vonkajšej hrany krídelka, zlomený poťah pravého krídla od nosníka po odtokovú hranu na vrchnej časti od nosníka 0,6 m v oblasti výrezu kormidla symetricky na vrchnom aj spodnom poťahu, zlomený poťah krídla od nosníka po odtokovú

hranu pri koreňovom rebre (na vrchnom a spodnom poťahu symetricky), prasklinu poťahu 7 cm dlhú pri brzdiacej klapke a odlepený poťah krídla od koreňového rebra. Na trupe mal poškodenú prednu hranu ľavých podvozkových dvierok, odtrhnuté pravé podvozkové dvierka a zničené závesy dvierok. Ľavé krídlo a chvostové plochy neboli poškodené.

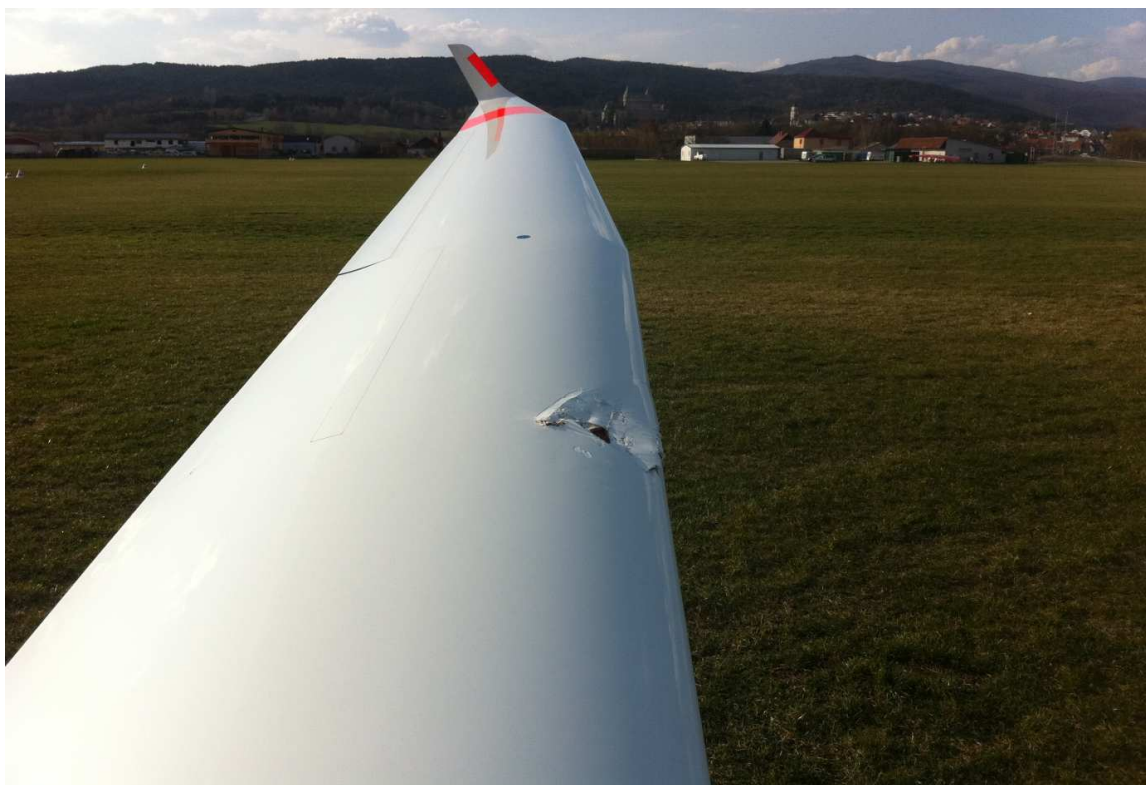
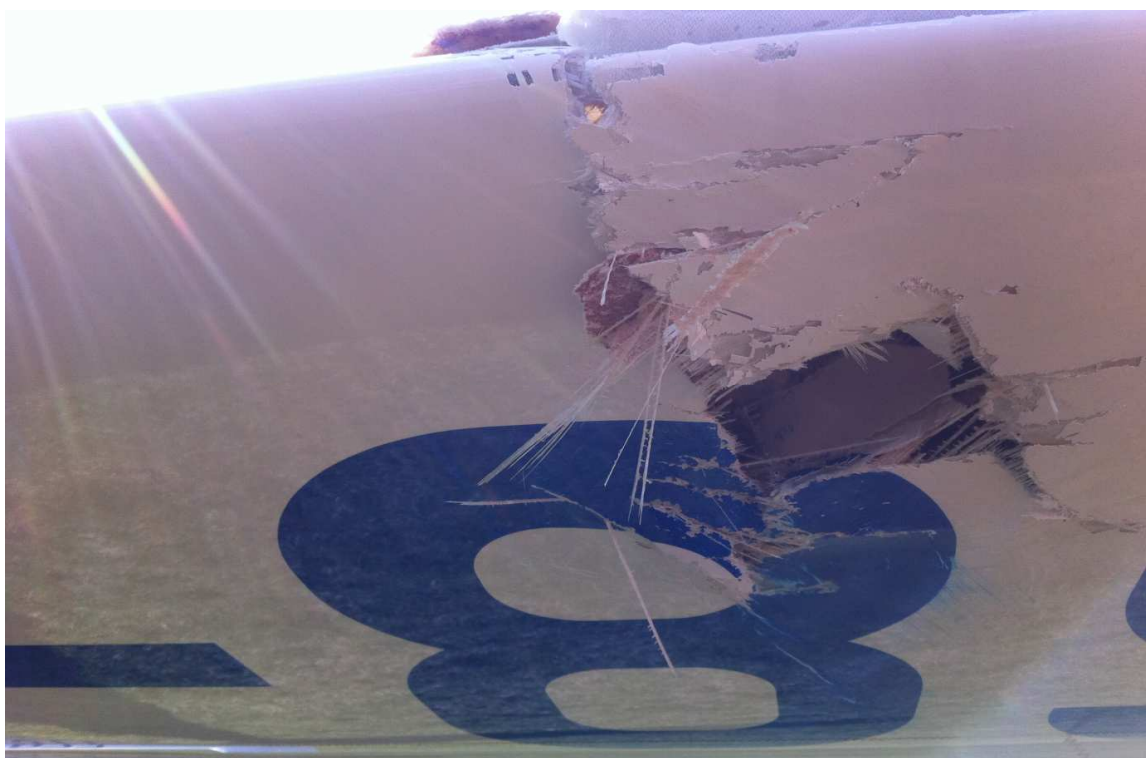
Vetroň Discus b - po zrážke mal na ľavom krídle zlomenú nábežnú hranu, poškodený vrchný aj spodný sendvičový poťah krídla vo vzdialenosti 1,5 m od koreňového rebra v dĺžke 30 cm až po pásnicu nosníka, rozlepenú odtokovú hranu krídla v dĺžke 15 cm vo vzdialenosti cca 1,5 m od koreňového rebra, praskliny na vrchnej strane laminátového poťahu krídla vo vzdialenosti 1,5 m od koreňového rebra na ploche od nosníka po odtokovú hranu, praskliny na spodnej strane laminátového poťahu krídla vo vzdialenosti 1,5 m od koreňového rebra na ploche od nosníka po odtokovú hranu a odlepený vrchný poťah vrchnej strany krídla od pásnice nosníka v dĺžke 5 cm v priestore nad otvoreným poťahom krídla. Pravé krídlo a chvostové plochy neboli poškodené.

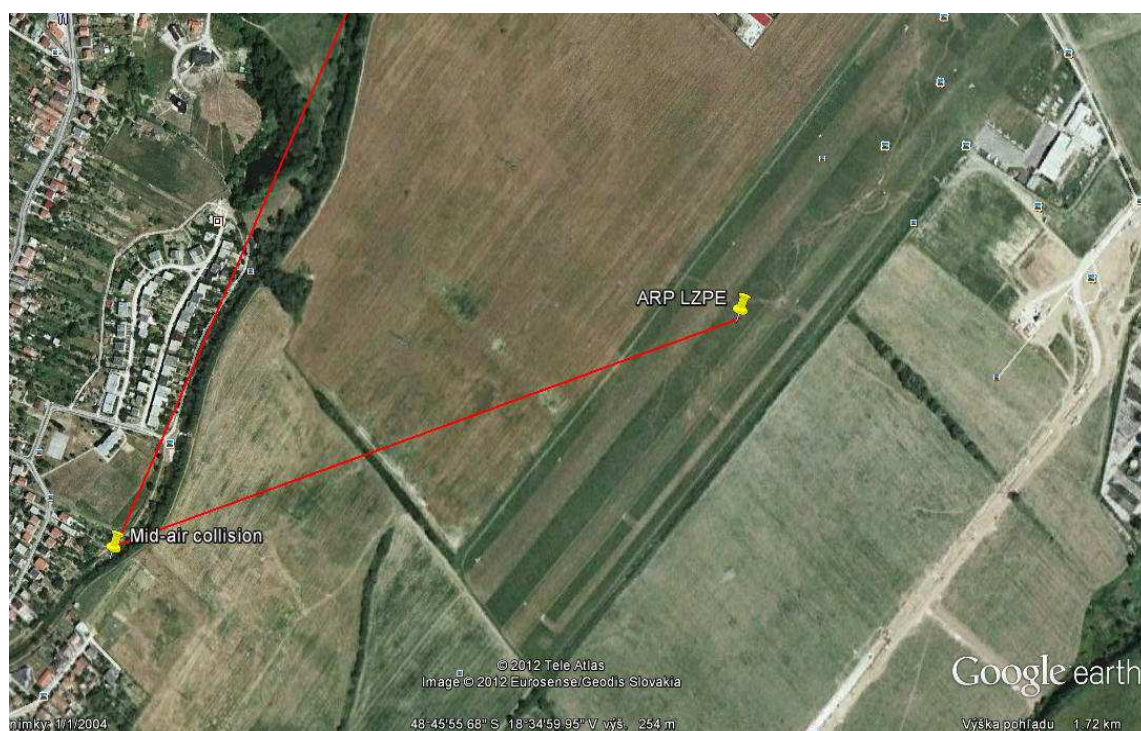
Miesto zrážky vetroňov je určené zemepisnými súradnicami:

N 48°45'48'';

E 018°34'31''
