Z Á V E R E Č N Á S P R Á V A

o odbornom vyšetrovaní leteckej nehody

vetroňa typu **VSO-10 Gradient**

poznávacej značky **OM-5611**

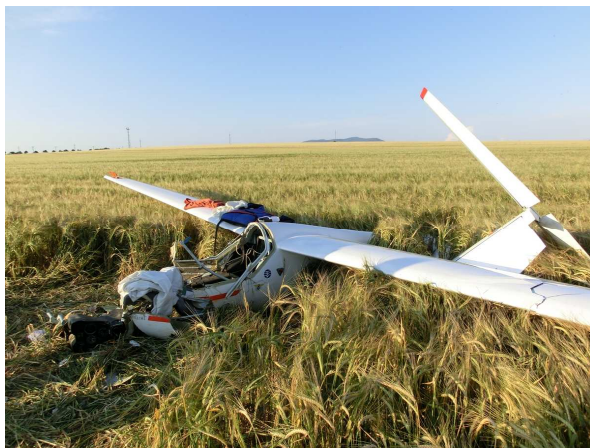
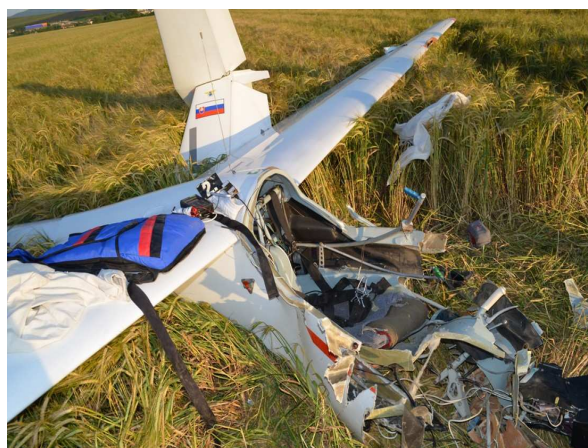
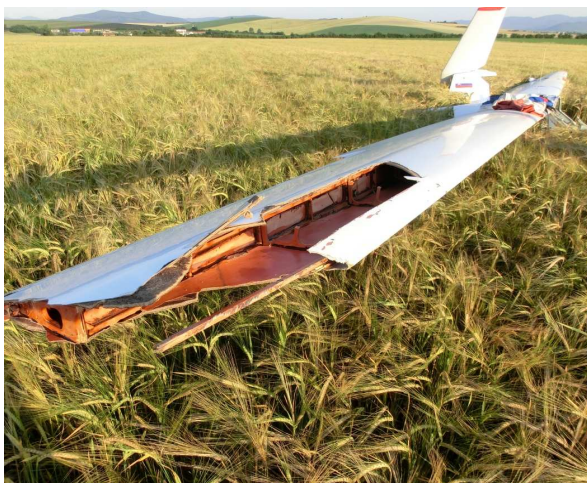
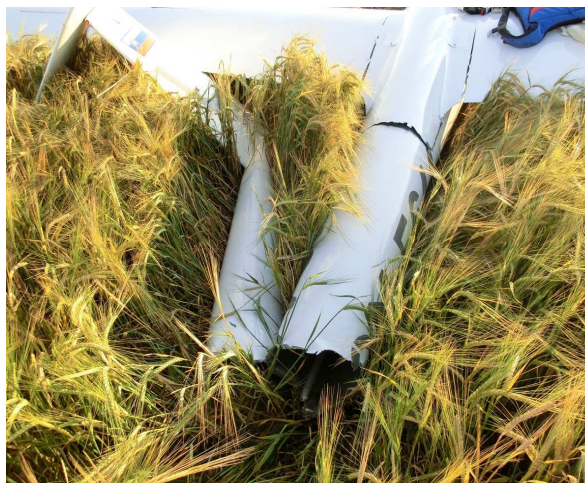
Vetroň VSO bol pri leteckej nehode zničený - úplne zničená predná časť trupu, zlomený trup a poškodené konce krídel.

Po vybraní vhodnej plochy pre vynútené pristátie, pilot vykonal v malej výške na poslednú chvíľu pri priblížení na pristátie zákrutu do pravej strany, pričom pilotoval VSO takým spôsobom, že uviedol VSO do pádu s prechodom do vývrtky, s následným nárazom do zeme bez doprednej rýchlosti.

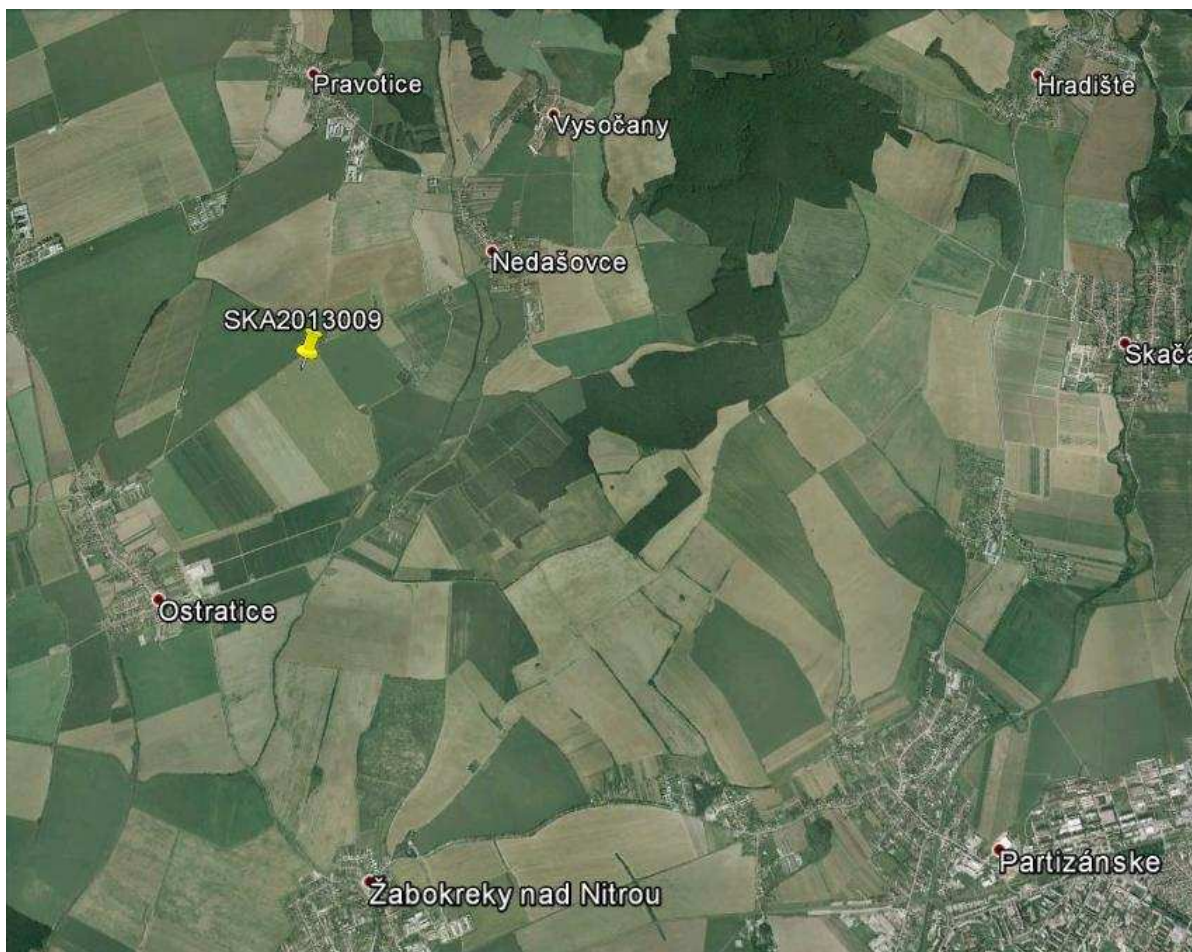
VSO dopadol do rovného terénu bez význačných prekážok.

Miesto leteckej nehody je určené zemepisnými súradnicami: N 48°39' 36'' E 018°17' 37''.
