Z Á V E R E Č N Á S P R Á V A

o odbornom vyšetrovaní vážneho incidentu
nedodržanie minimálnych rozstupov
medzi letmi TTJ 603 a vojenským letom SK 01

Dátum: 20.12.2012

Miesto: LZBB / bod ULPUK

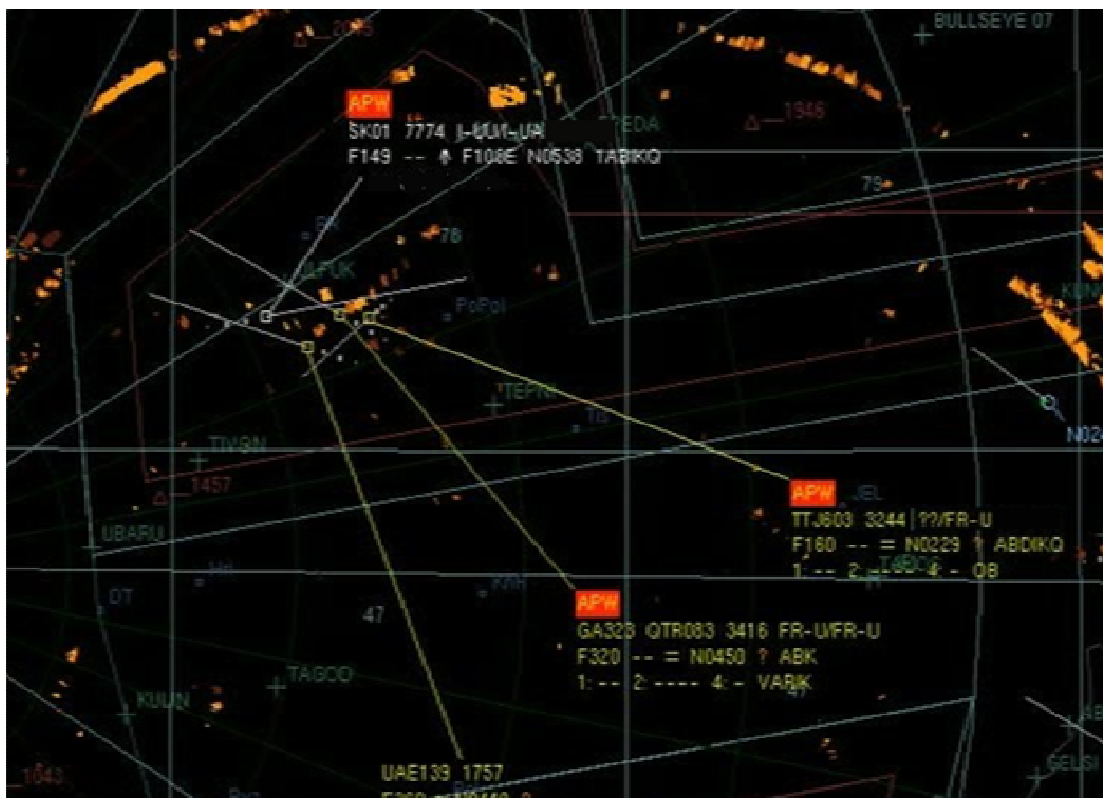
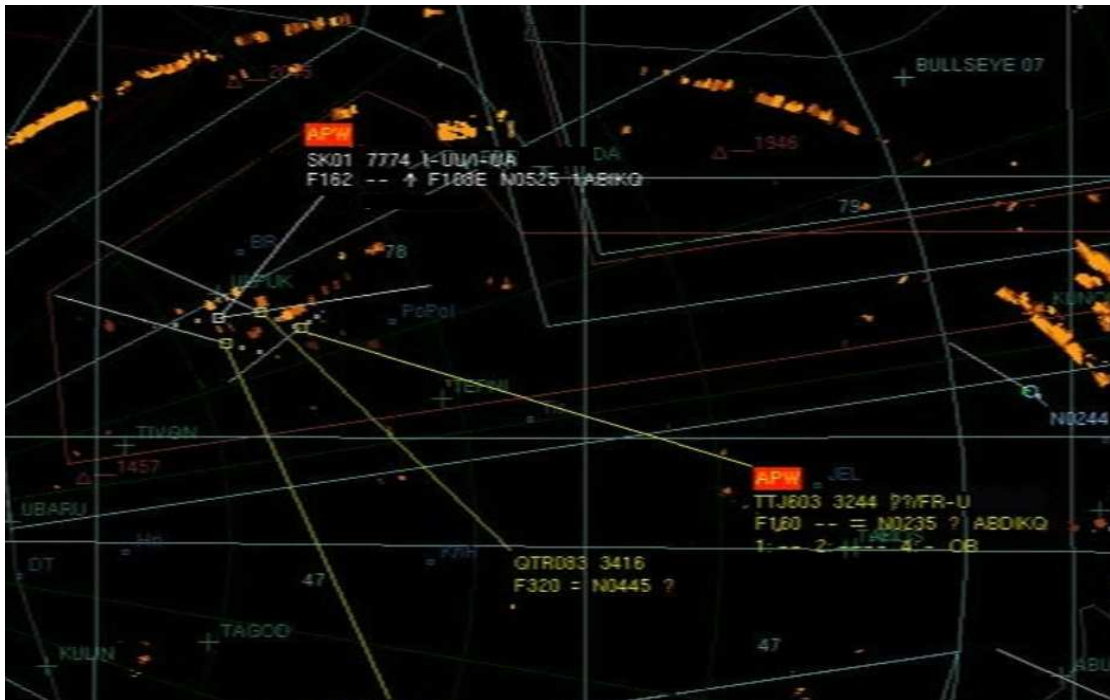
Počas tohto praktického preskúšania prišlo dva krát k zníženiu rozstupu medzi vojenským lietadlom SK 01 vo fáze stúpania na FL240 a civilným lietadlom TTJ 603 udržiavajúcim FL160 (na protismernom kurze) po dobu 11 sekúnd z počiatočnej hodnoty horizontálneho rozstupu 4,2 NM a vertikálneho rozstupu 0 ft až po 2,6 NM, keď bol opätovne zabezpečený vertikálny rozstup 1000 ft. V tejto dobe mal let TTJ 603 na systéme ACAS indikáciu „TA“. Po upozornení FA na konfliktnú civilnú prevádzku, RRBP vo výcviku vydal pokyn pilotovi lietadla SK 01 stúpať na FL140. V tomto čase však už pilot SK 01 prestúpaval FL160, čo následne ohlásil spolu s informáciou, že klesá na FL140.

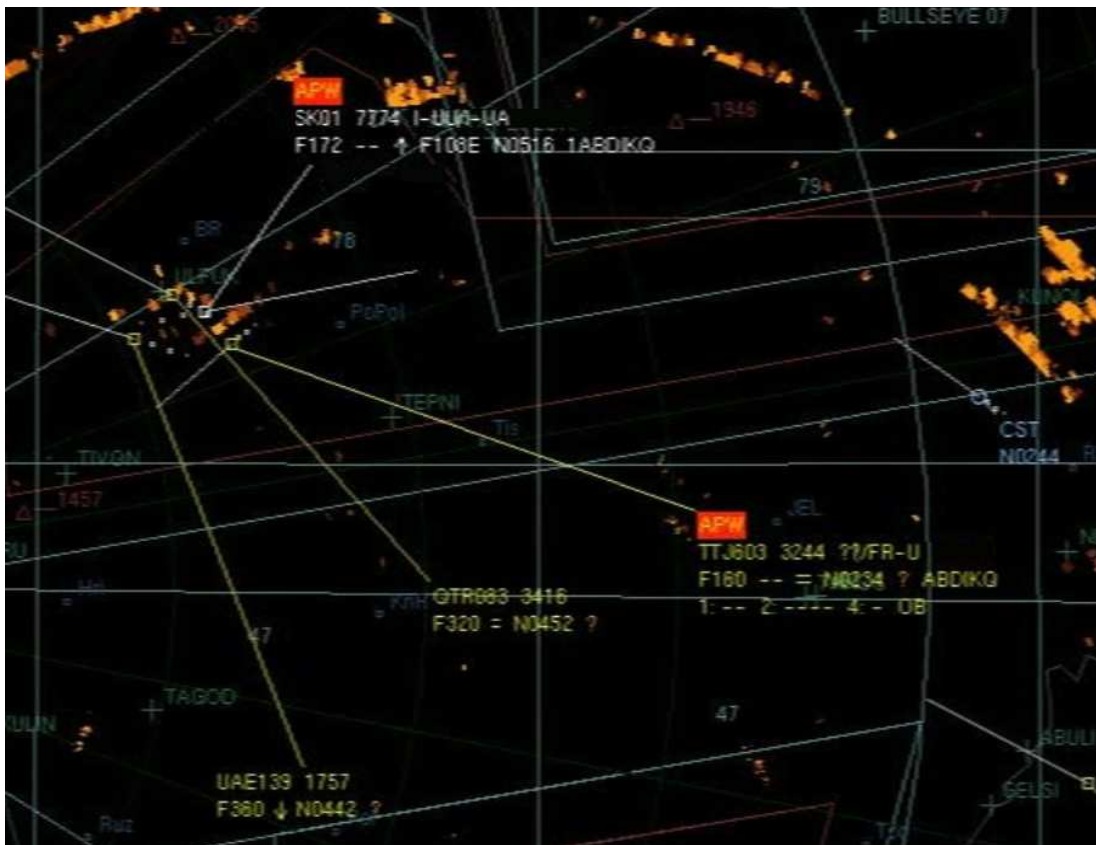
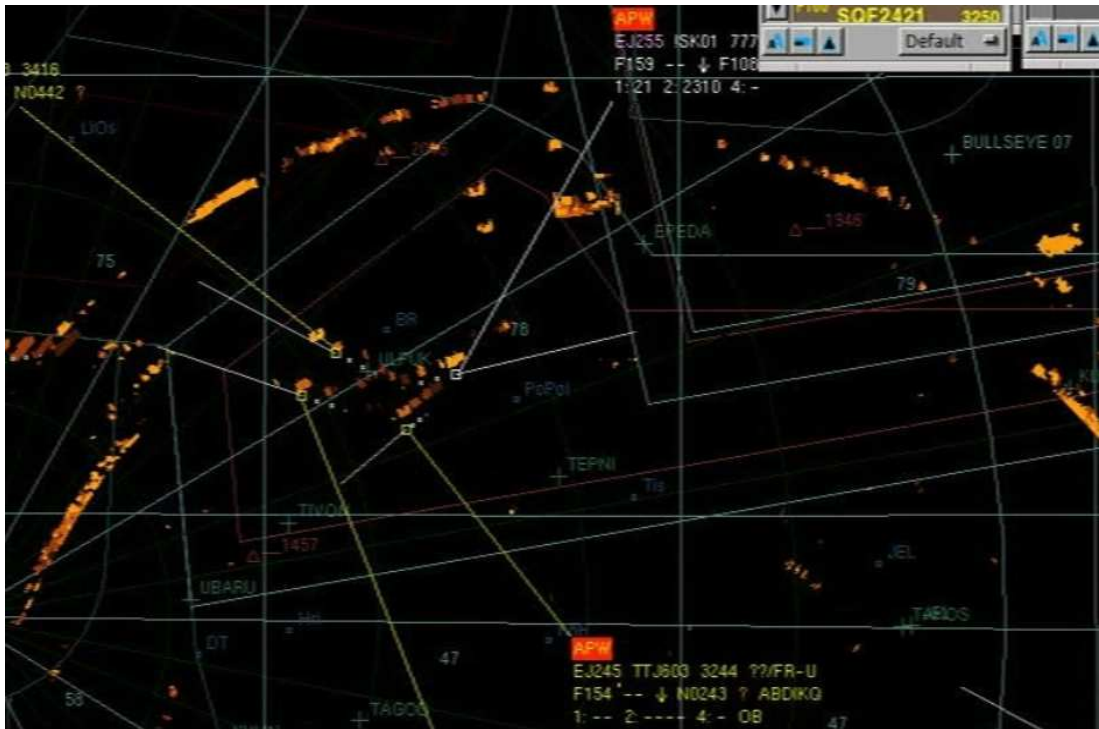
K druhému zblíženiu prišlo pri vzdalovaní sa od TTJ 603, v klesaní SK 01 z FL170 do FL140 po dobu 12 sekúnd z hodnoty horizontálneho rozstupu 1,6 NM až po 3,4 NM, keď bol opätovne zabezpečený vertikálny rozstup 1000 ft. Pri tomto zblížení posádka lietadla TTJ 603 dostala od systému ACAS signalizáciu rady na vyhnutie - RA, ktorú následne vykonala a sklesala až na hladinu FL146. V tomto čase bol SK 01 na odlete vo vzdialenosti 1,8 NM a s vertikálnym rozstupom 200 ft.
