Z Á V E R E Č N Á S P R Á V A

o odbornom vyšetrovaní vážneho incidentu

lietadla typu **WT-9 Dynamic**

poznávacej značky **OM-AKM**

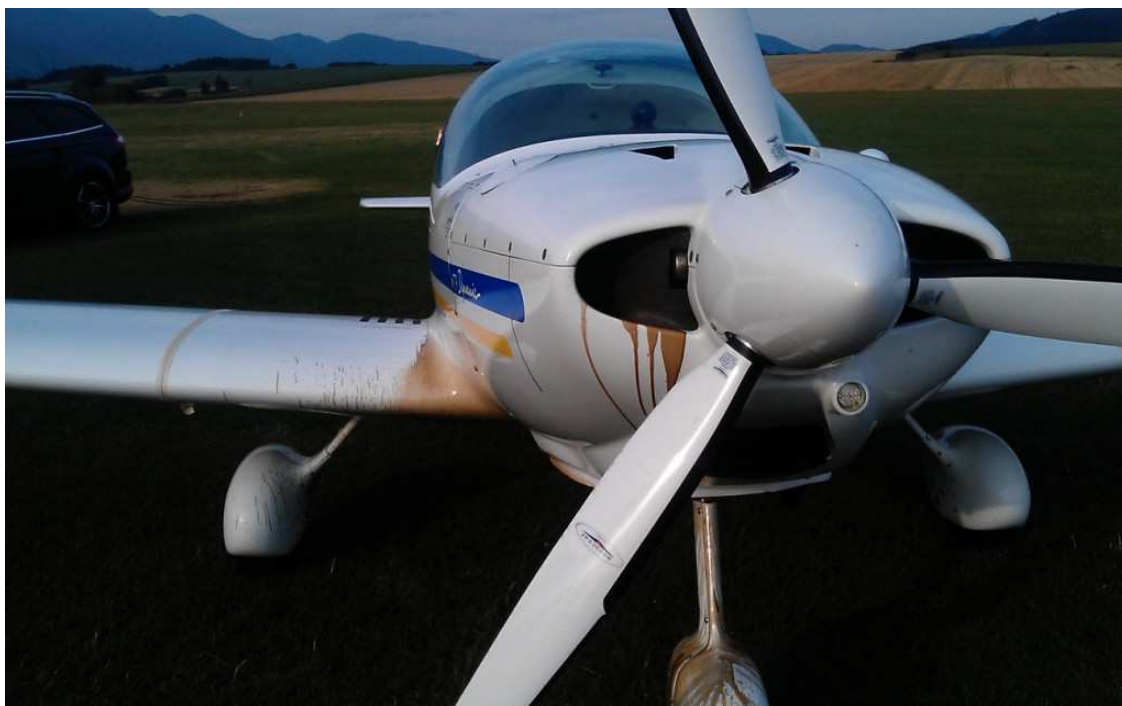
Na draku lietadla neboli nájdené žiadne poškodenia okrem znečistenia povrchu lietadla od veľkého úniku oleja. Pri následnej obhliadke bolo zistené zničenie motora prerazením bloku motora.

Obr. č.1 Únik oleja

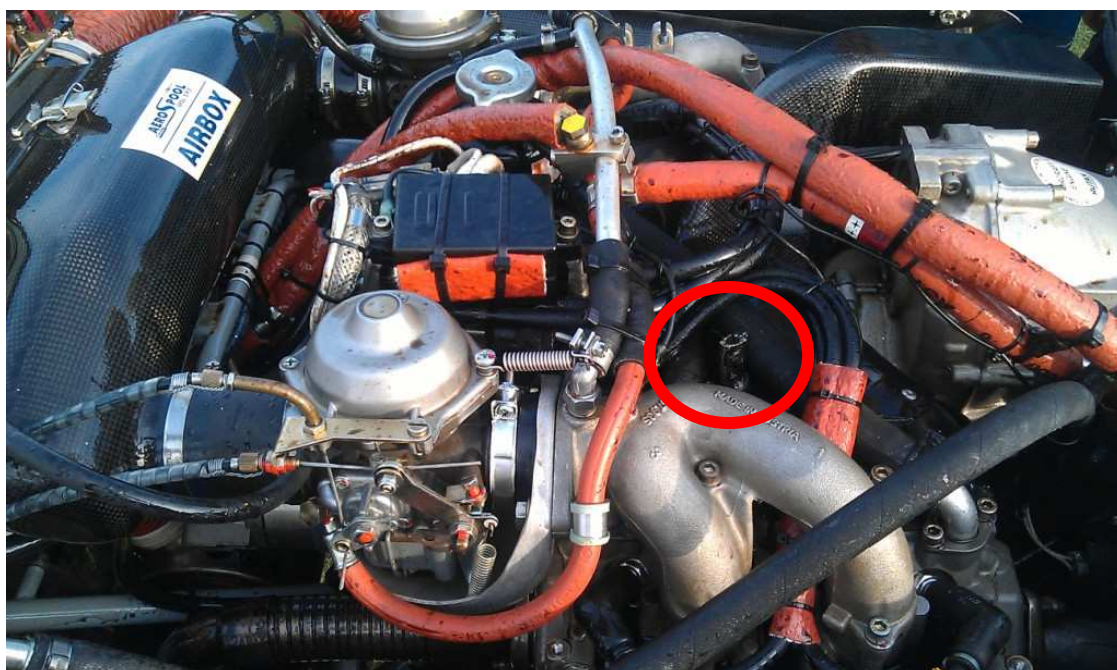
Obr. č.2 Prerazenie bloku motora

- rozlomenie oka ojnice piestného čapu ojnice č. 3 - prerazenie bloku motora z dôvodu nedostatočného mazania púzdra ojnice piestného čapu piesta č. 3,
- systém tlakového mazania bloku motora bez zjavných nedostatkov,
- bez možnosti zistenia príčiny nedostatočného mazania motora,
- predpokladané príčiny nedostatočného mazania motora:
 - nedostatočné množstvo oleja,
 - nesprávne osadené olejové hadice,
 - nepriechodnosť hadíc, únik oleja.

Pravdepodobnou príčinou vzniku vážneho incidentu bolo nedostatočné mazanie motora.

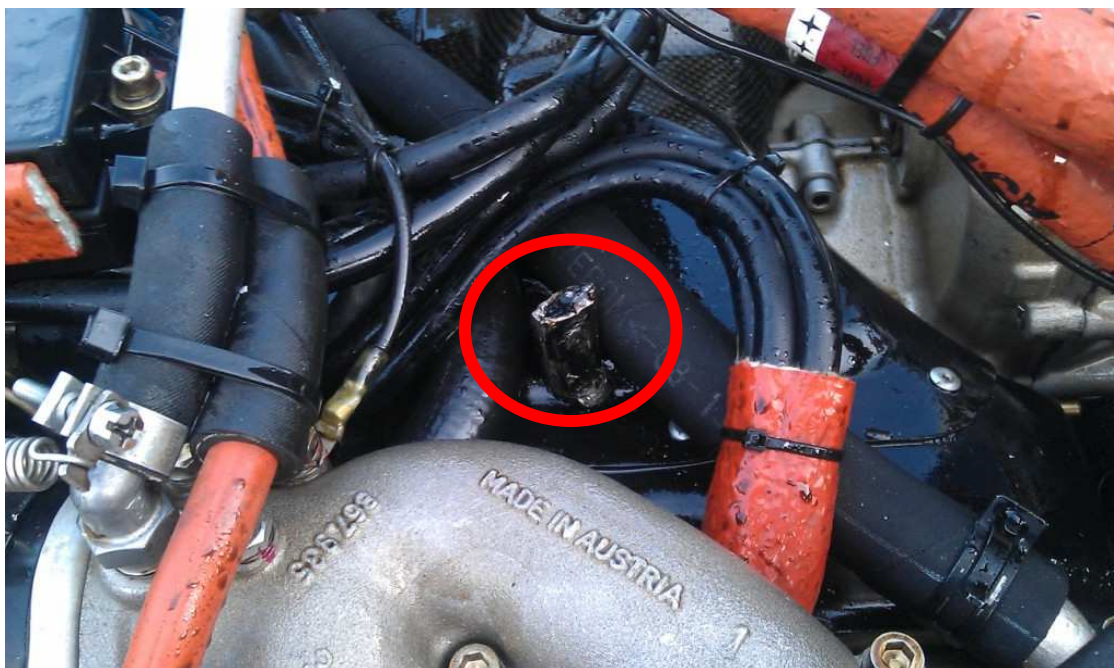
Obr. č.3 Prerazenie bloku motora, torzo ojnice č. 3 valca motora
