Z Á V E R E Č N Á S P R Á V A

o odbornom vyšetovaní leteckej nehody

lietadla typu **DA 20 – A1 Katana**

poznávacej značky **OM-HLJ**

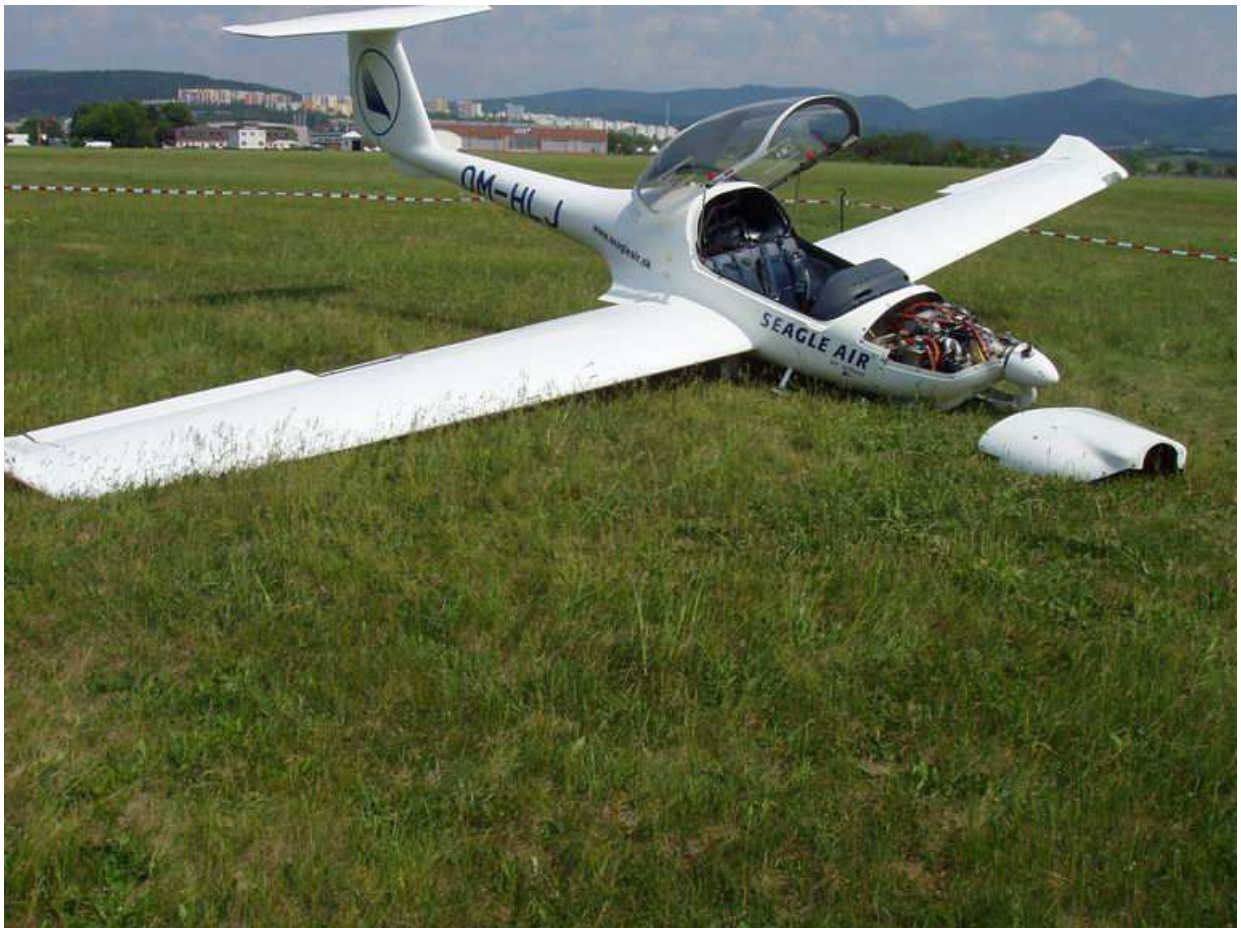
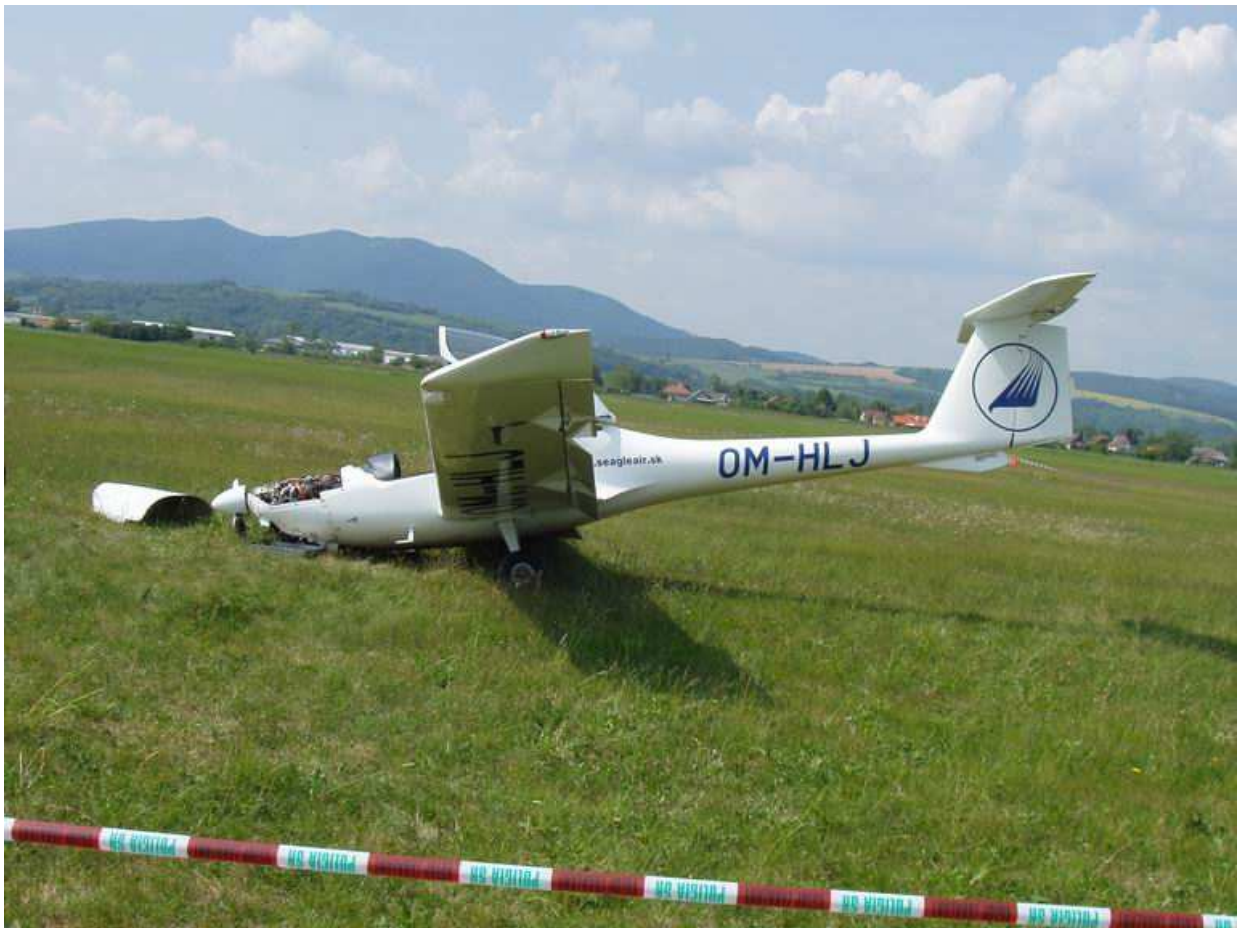
VPD 21R, LZTN je trávnatá plocha. Lietadlo po leteckej nehode bolo s odlomenou prednou a pravou podvozkovou nohou, polámanými listami vrtule. Ďalej boli poškodené: ľavé krídlo, ľavá vztlaková klapka, pravá vztlaková klapka, ostruha, motorové kryty.

Z miesta nehody a poškodenia lietadla bola vyhotovená fotodokumentácia
