Z Á V E R E Č N Á S P R Á V A

o odbornom vyšetrovaní leteckej nehody

lietadla typu **CESSNA F-172 M**

poznávacej značky **OM-EGA**

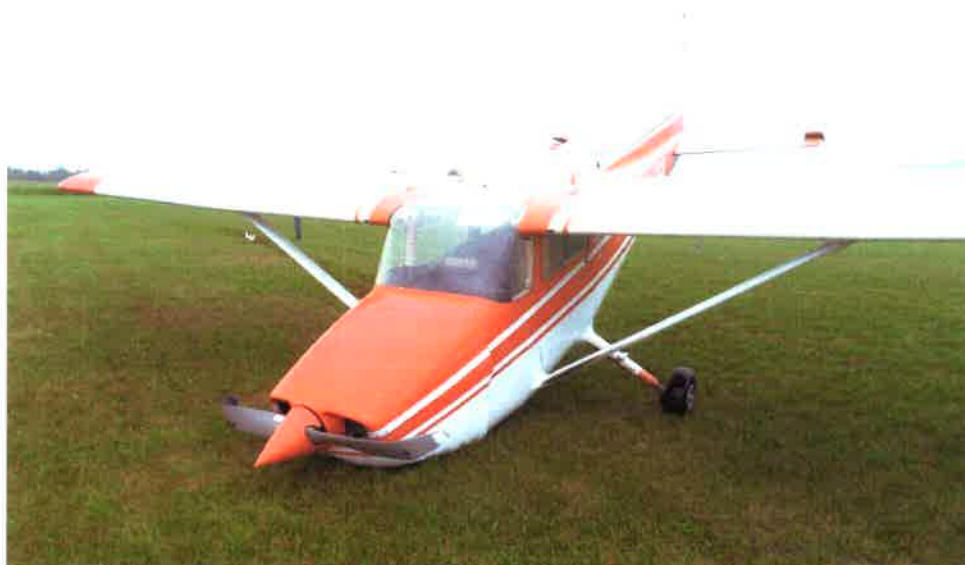
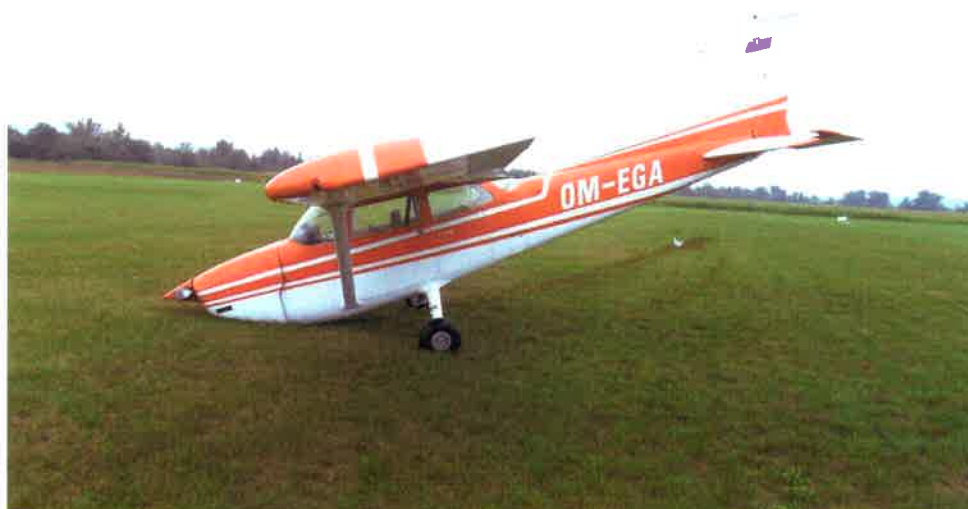
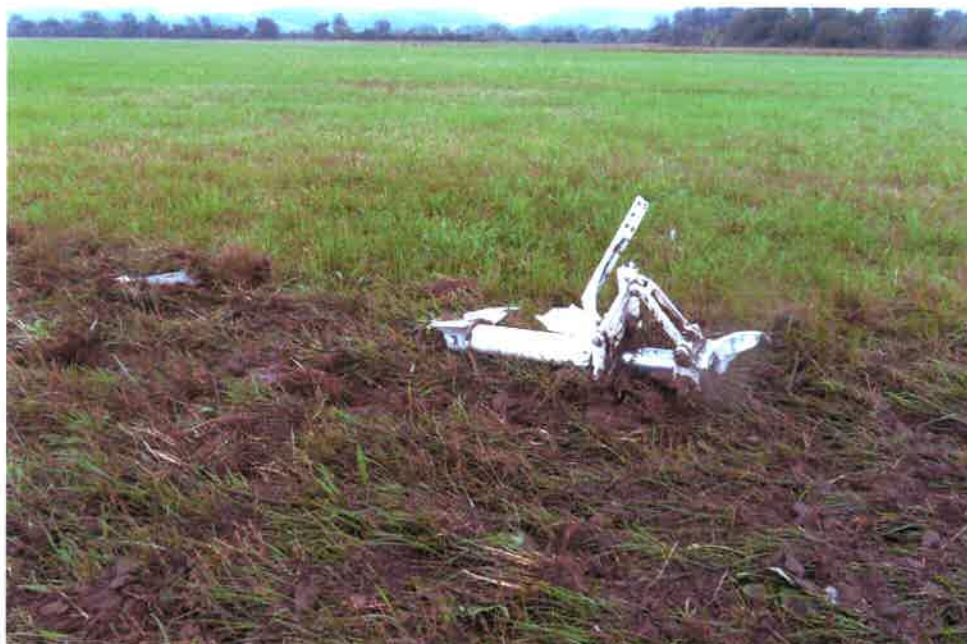
Po tvrdom pristátí na vzletovú a pristávaciu dráhu (ďalej len „RWY“) 05L došlo k vylomeniu prednej podvozkovej nohy.

1.3 Poškodenie lietadla

Podrobné poškodenie lietadla nebolo odbornou vyšetrovacou komisiou zisťované.

- nezvládnutie techniky pilotáže posádkou lietadla
- vysoké podrovanie lietadla na malej rýchlosti s tvrdým pristátím, s následným odskokom a dopadnutím na prednú podvozkovú nohu.

S pilotom boli vykonané tréningové lety s dôrazom na presnosť a správnosť pristátia pred ďalším pokračovaním v súťažných letoch na 17. FAI majstrovstvách sveta v leteckej navigácii – Rally 2010.
