## Z Á V E R E Č N Á   S P R Á V A

o odbornom vyšetovaní leteckej nehody

vetroňa typu **VSO-10 Gradient**

poznávacej značky **OM - 6519**

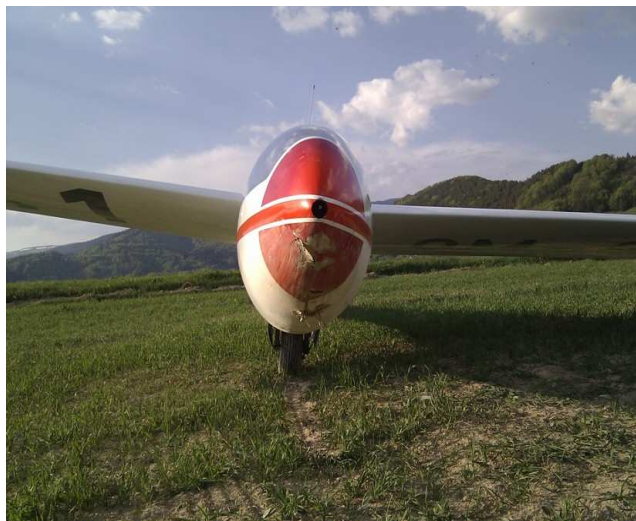
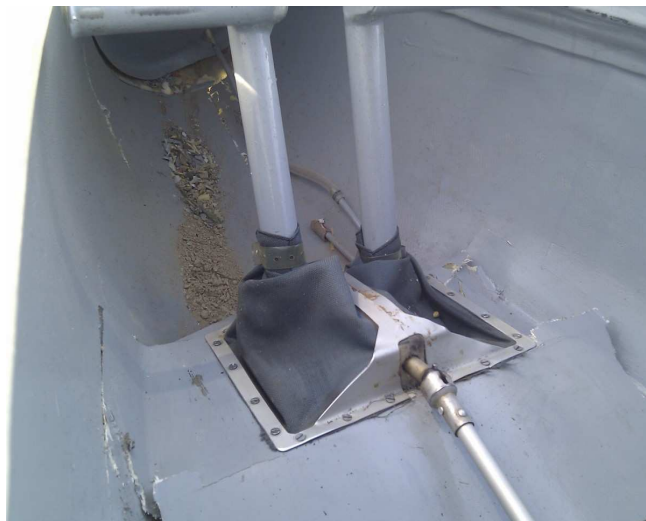
Vetroň VSO-10 Gradient po leteckej nehode ostalo vcelku, s poškodením prednej časti trupu a poškodením priestoru hlavného podvozku. Vetroň bol poškodený v malom rozsahu.

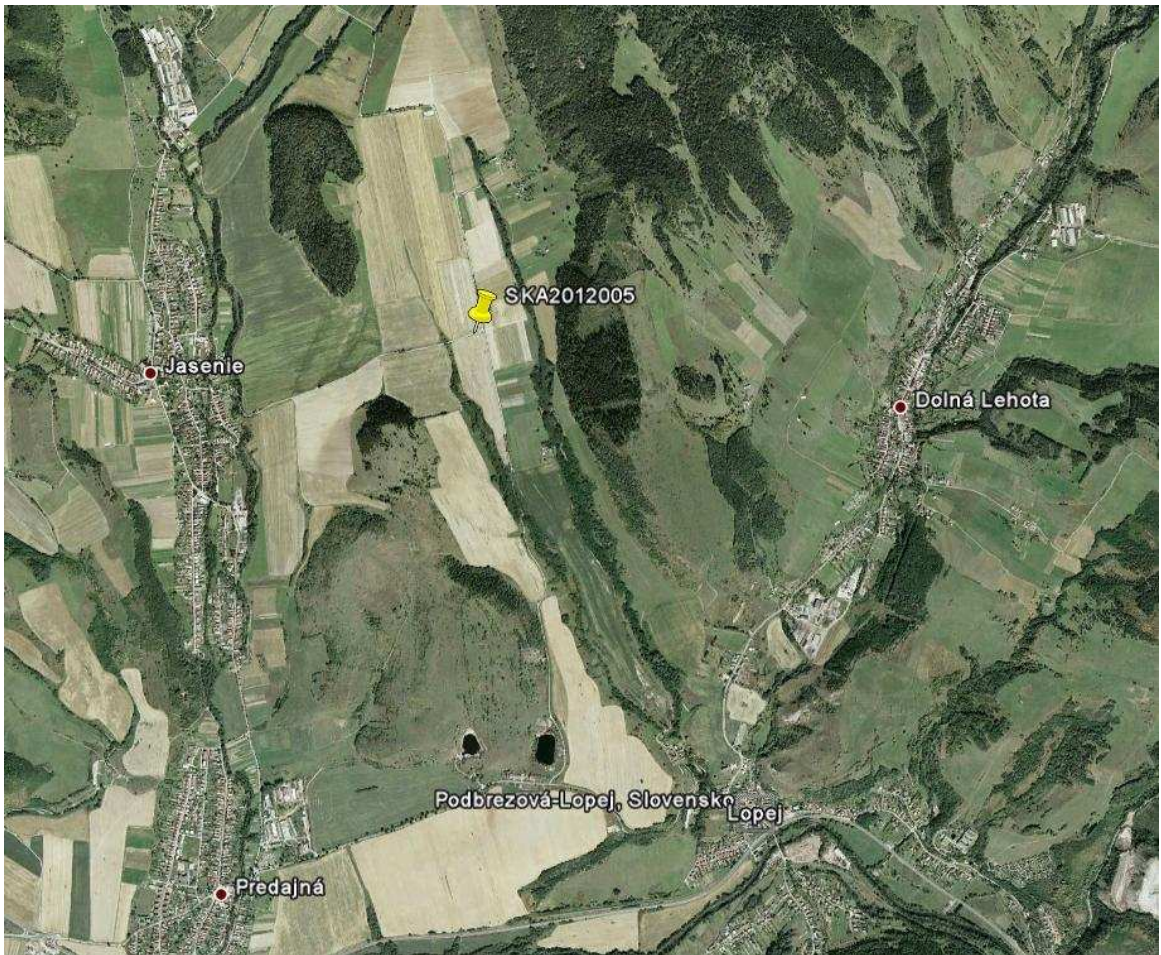
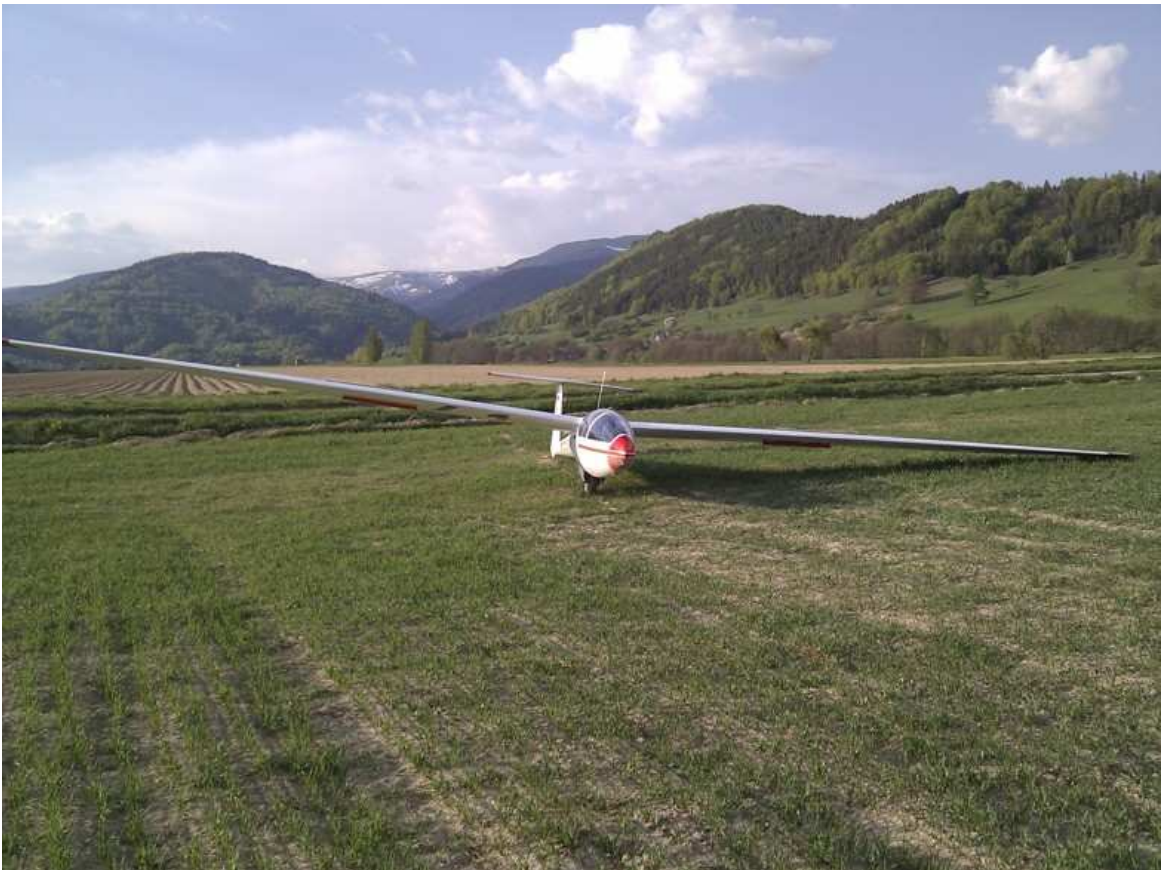
Vetroň dopadol do rovného terénu bez význačných prekážok. Miesto nehody je určené zemepisnými súradnicami:

Po vybraní vhodnej plochy pre vynútené pristátie, pilot pravdepodobne neodhadol výšku a rýchlosť pri priblížení na pristátie do terénu a preletel predpokladané miesto dotyku. Pilotovi v danom okamžiku nezostala dostatočná dĺžka pre dojazd na vybranej ploche. Vetroň preskočil na cestu križujúcu koniec vybranej plochy, kde narazil do výmoľa, preklopil sa prudko na prednú časť a zastavil sa až na poli za cestou.
