Z Á V E R E Č N Á S P R Á V A

o odbornom vyšetrowaní leteckej nehody
ultraľahkého lietadla typu **TL 2000 STING**
poznávacej značky **OK- MUA 93**

Dátum: 19.08.2012

Miesto: letisko Prievidza / LZPE

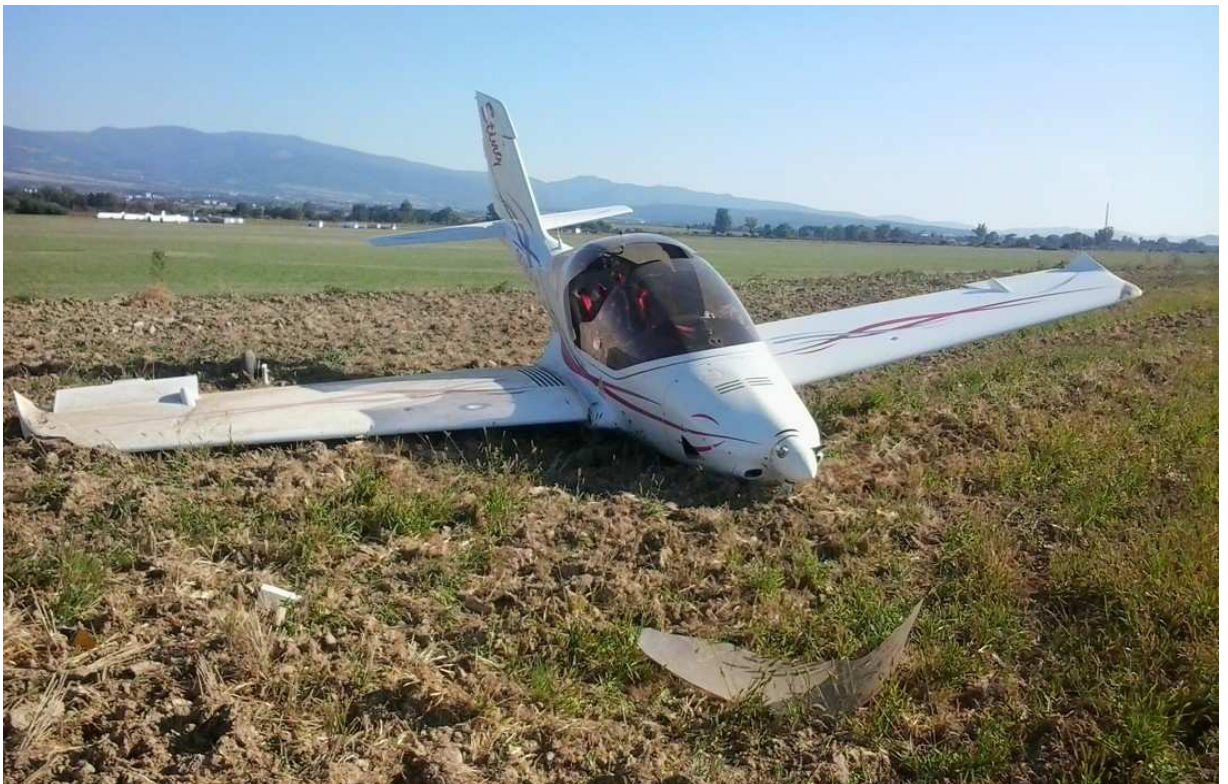
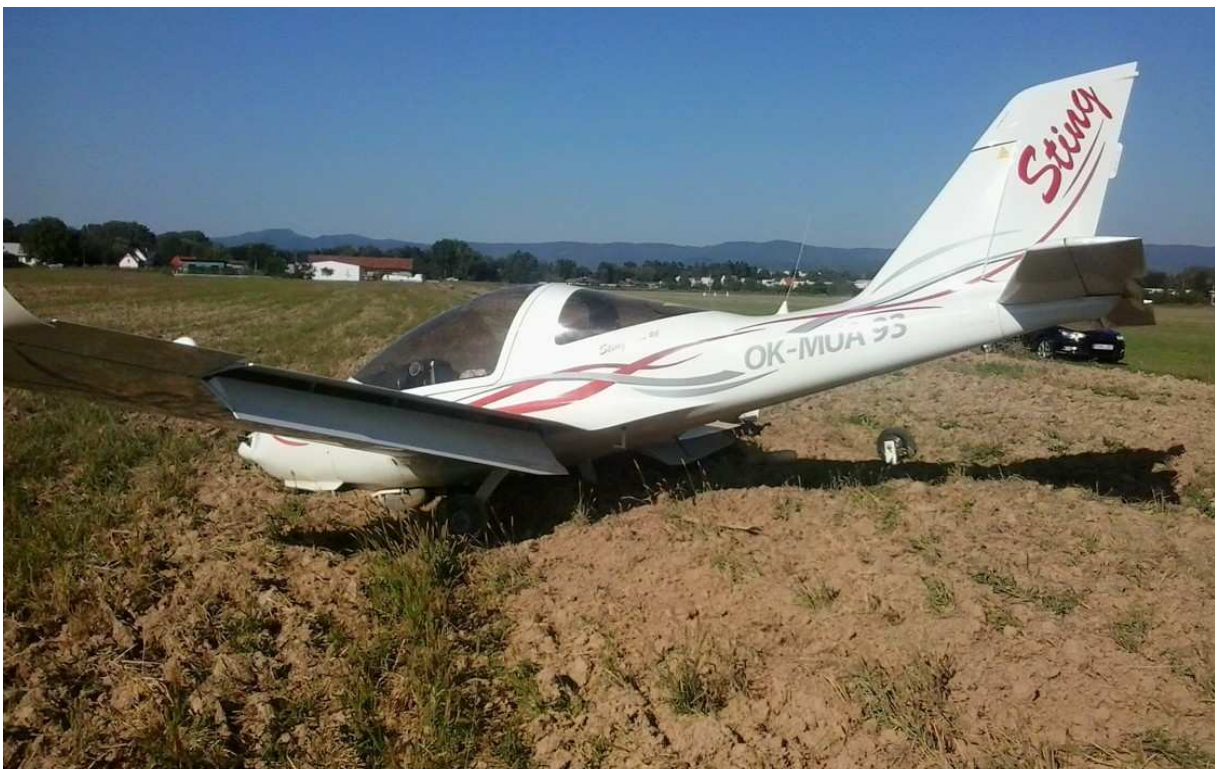
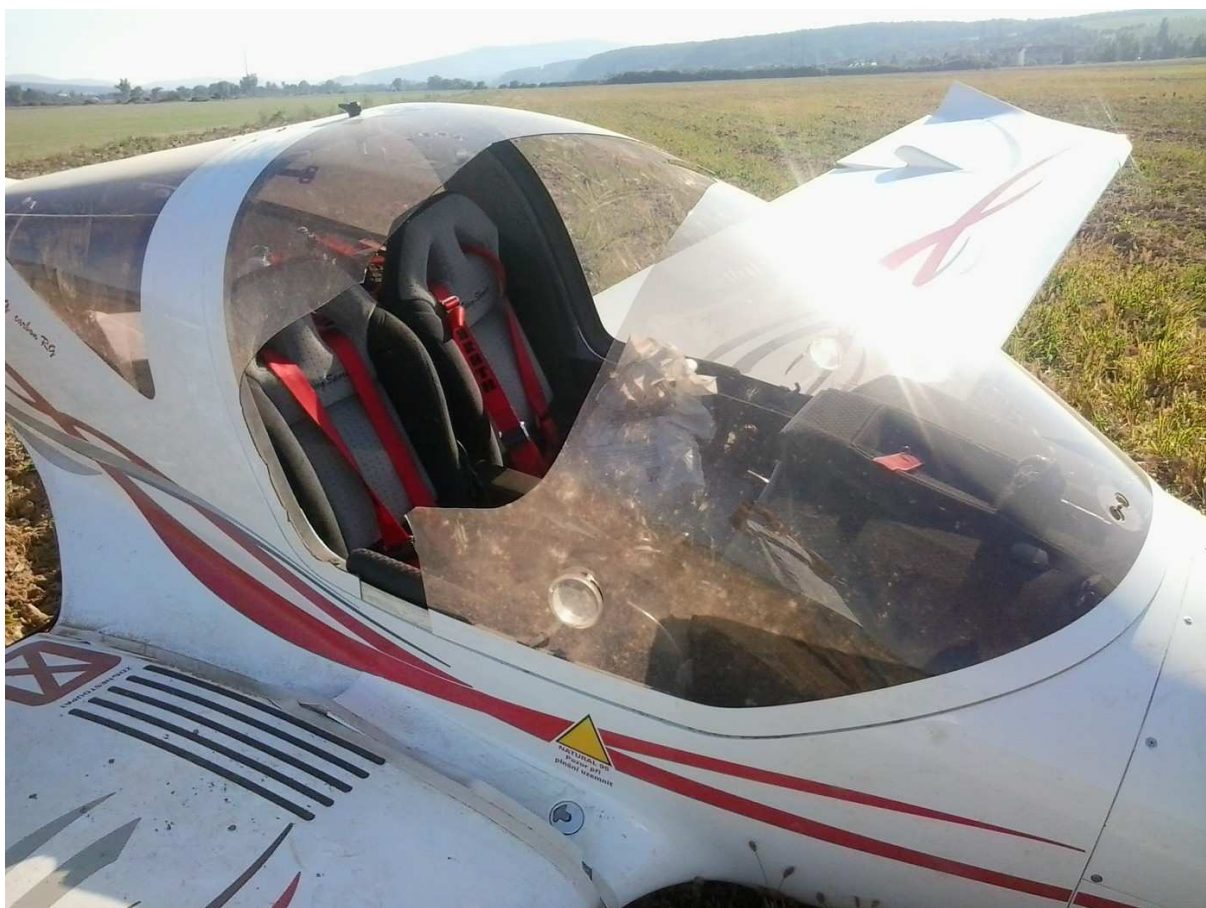
1.3 Poškodenie lietadla

Na lietadle bol poškodený podvozok, pravé krídlo, vrtuľa, násilne zastavený motor, rozbitý prekryt kabíny.
