## Z Á V E R E Č N Á S P R Á V A

o odbornom vyšetrovaní leteckej nehody

typu **FITI 128**

poznávacej značky **OK-NZR02**

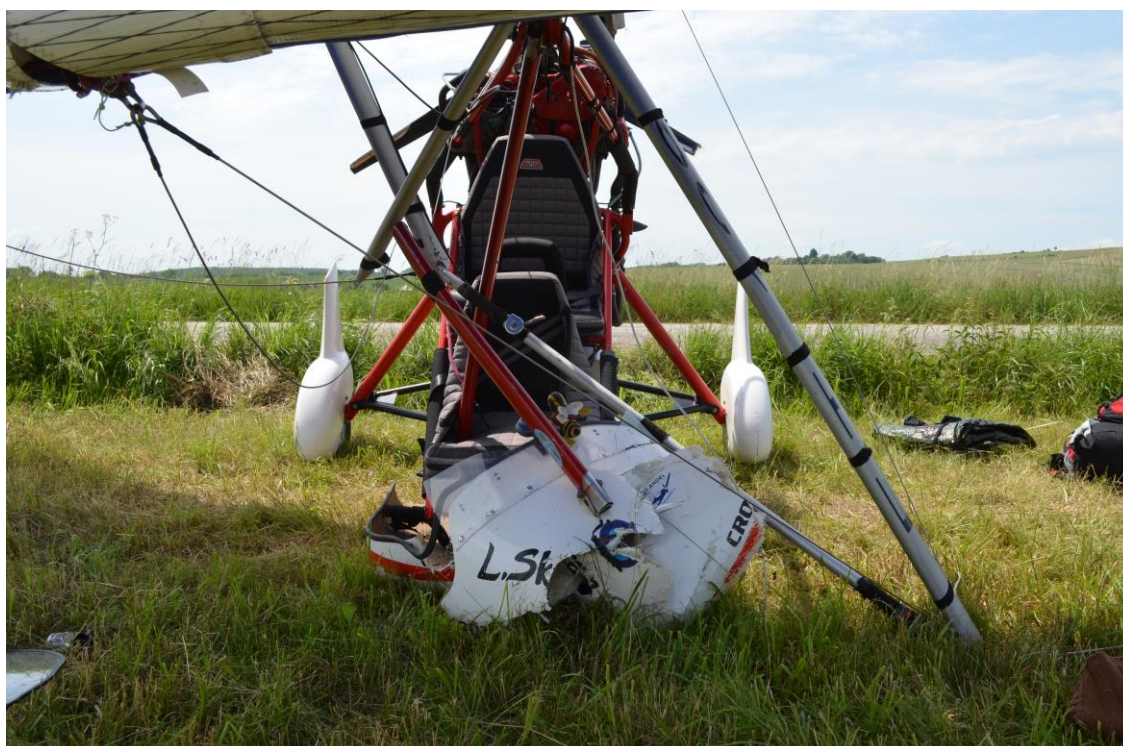
MZK bol poškodený vo veľkom rozsahu.

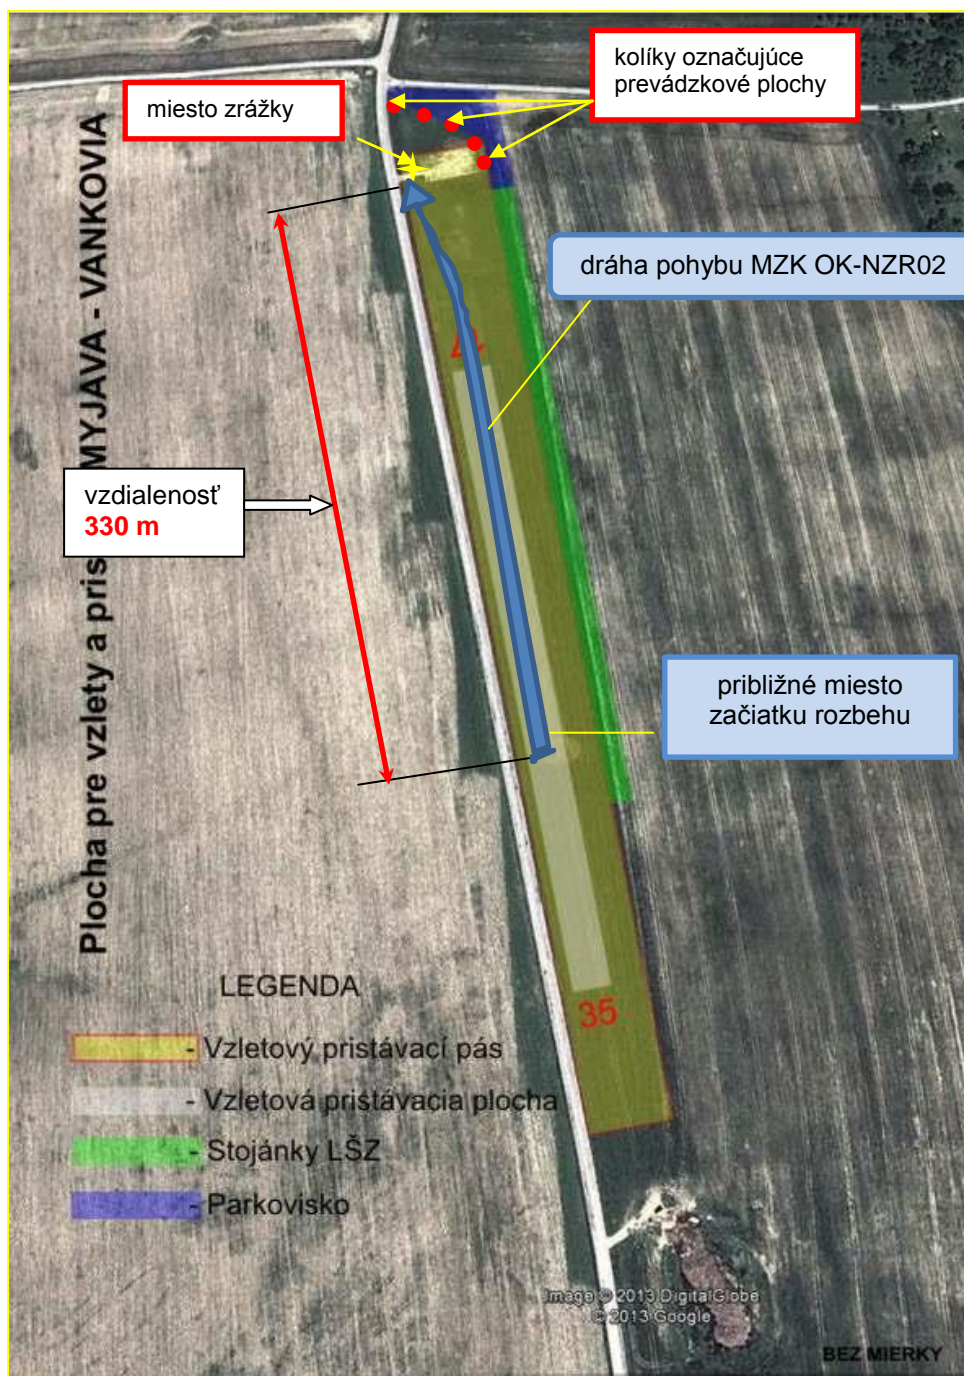
Náčrt pohybu MZK a jeho stretu s osobou

Vzletová a pristávacia plocha bola vyznačená bielymi textilnými pásmi a v jej predĺžení bolo drevenými kolíkmi vyznačené predpolie. Poškodená osoba sa v čase nehody zdržiavala v predĺženej ose vzletovej a pristávacej plochy vo vyznačenom území a z pohľadu bezpečnosti letovej prevádzky sa nachádzala v nepovolenom priestore.

Vzhľadom na údaje uvedené v protokole o letových skúškach predmetného MZK mal pilot dosiahnuť minimálnu výšku 15 m po ubehnutí približne 100 m od miesta rozbehu. Po dosiahnutí minimálnej výšky v inkriminovanom mieste by neprišlo k stretu osoby s podvozkovou časťou MZK, ktorá sa nachádzala v mieste zrážky a osobu by minul s dostatočným výškovým odstupom napriek tomu, že pilot MZK pri vzlete nevyužil celú využiteľnú dĺžku vzletovej plochy.

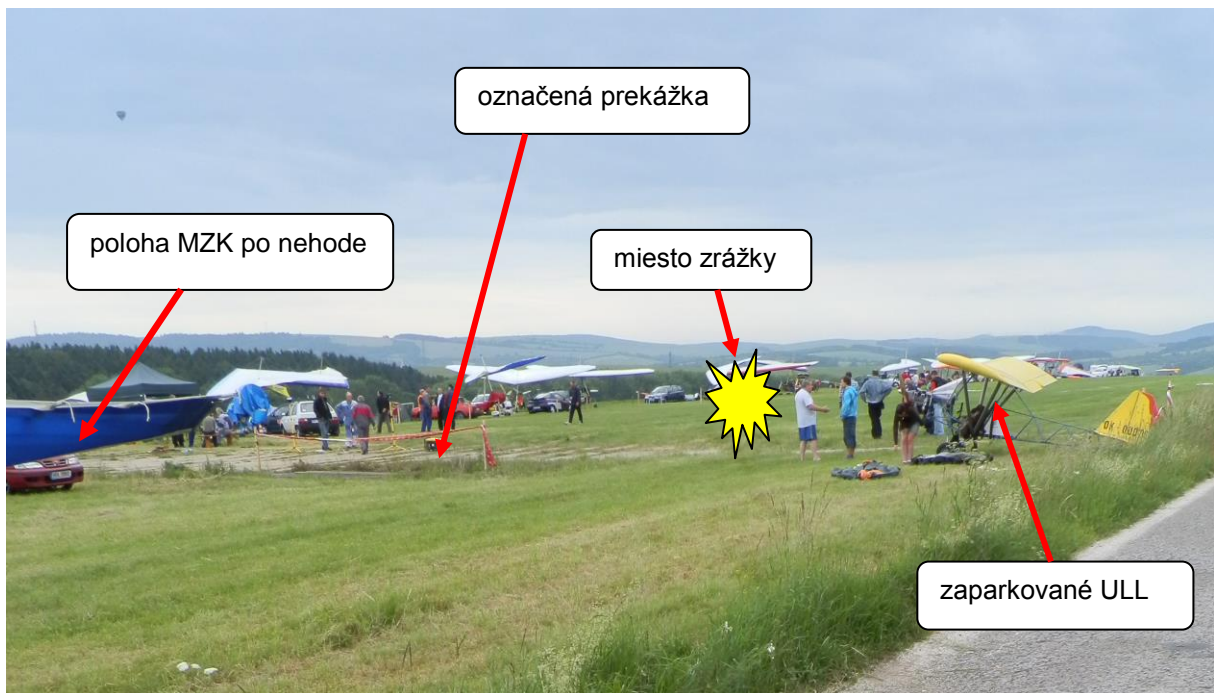
Približná situácia na mieste zrážky v čase udalosti

Z pohľadu prekážok nachádzajúcich sa v priestore zrážky bolo len náhodou, že MZK sa zrazil s prítomnou osobou a nie s ultraľahkým lietadlom zaparkovaným v priestore označenom ako prevádzkové plochy, ktoré si v tom čase poškodená osoba prezerala alebo s kolíkmi s páskou označujúcou prekážku.

- pri organizovaní podobných podujatí klásť väčší dôraz na zabránenie vstupu nepovolaných osôb a výskyt prekážok na prevádzkových plochách.
