Z Á V E R E Č N Á S P R Á V A

o odbornom vyšetovaní leteckej nehody

lietadla typu **MP – 741 - Zenair**

poznávacej značky **OM-AXM**

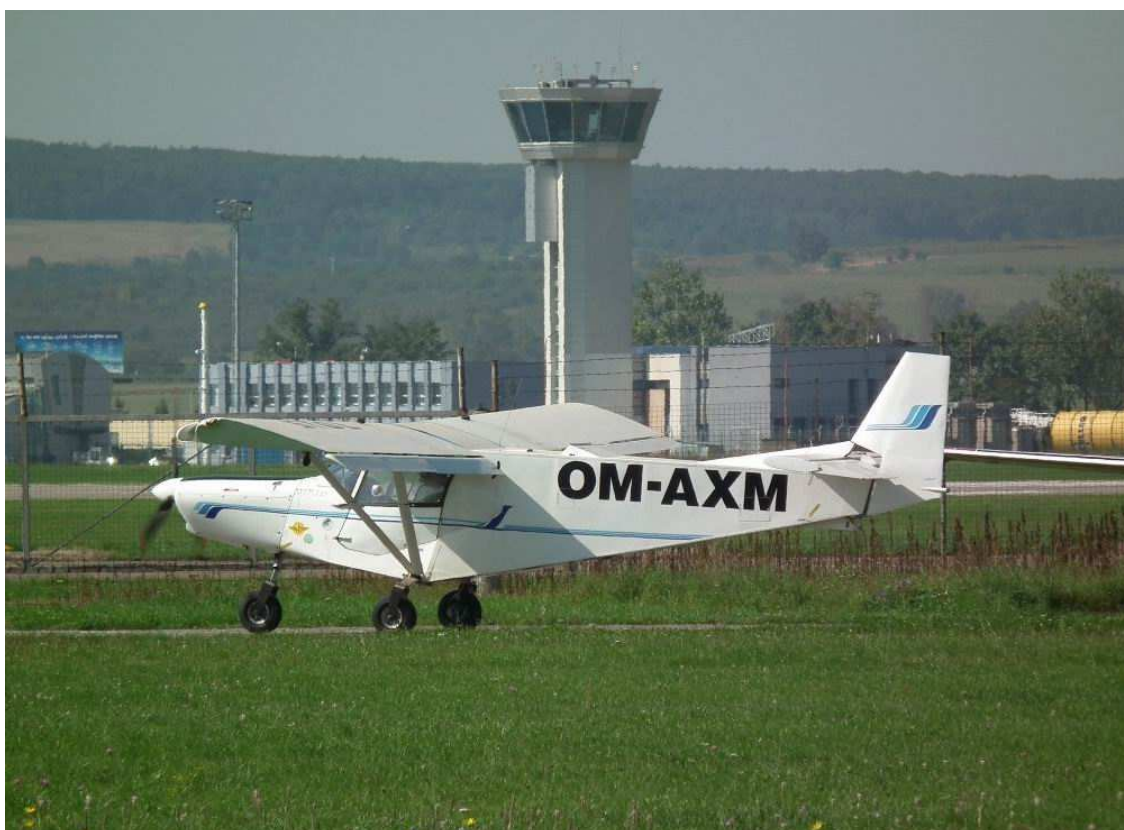
Dňa 22.05.2011 vykonávala posádka s lietadlom poznávacej značky OM-AXM cvičné lety po okruhu s pristátím na dráhu 17. Pri piatom lete došlo k tvrdému pristátiu na trávnatý povrch, vzletovej a pristávacej dráhe (ďalej VPD).

Pilot sa pri pristávacom manévri proti slnku nechal ovplyvniť neprijetným dopadom slnečného svetla do kabíny, čoho následkom bolo nesprávne rozdelenie pozornosti medzi pozorované palubné prístroje a okolité vonkajšie prostredie a nevenoval dostatočnú pozornosť jednému z najdôležitejších prístrojov pre let-palubnému rýchlomeru. Táto nepozornosť vyústila do poklesu rýchlosti pod minimálnu rýchlosť potrebnú pre let v pristávacej konfigurácii a následnému pádu na malej rýchlosti následkom čoho lietadlo tvrdo narazilo na nespevnenú časť pristávacej plochy, došlo k masívnemu poškodeniu podvozku a sklzu spodnou časťou trupu lietadla po trávinatej ploche až do zastavenia.
