Z Á V E R E Č N Á S P R Á V A

o odbornom vyšetrowaní vážneho incidentu

lietadla typu **CESSNA U206 F**

poznávacej značky **HA-SVU**

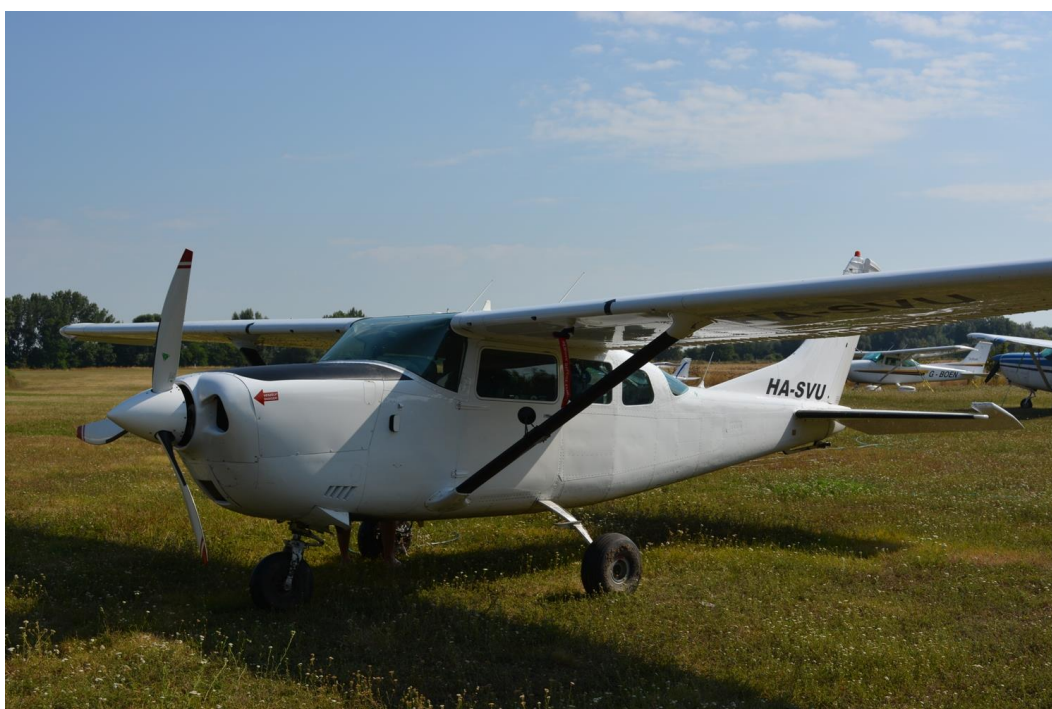
Typ prevádzky:	všeobecné letectvo / športové a rekreačné lietanie
Typ lietadla:	CESSNA U206 F
Poznávacia značka:	HA-SVU
