United Parachute Technologies LLC

Service BULLETIN 20121106 - Revízia 1, strán: 2

PREDMET: Poistné očko záložného padáku s podpornou podložkou. My (výrobca) vyžadujeme odstránenie podložky. Pri ďalšom plánovanom prebalení, odstráňte podložku z poistného očka, uviažte dvojitý uzol podľa nižšie uvedeného návodu a znova nainštalujte.

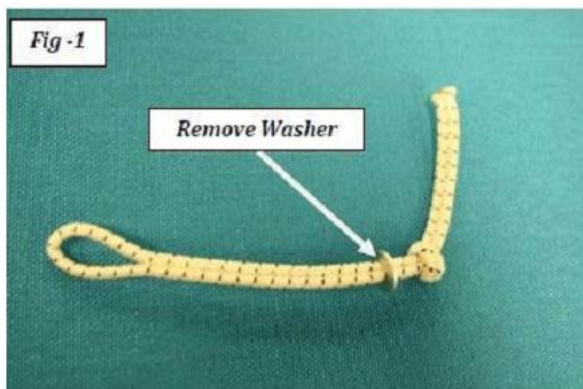
SERVISNÉ UPOZORNENIE: Počas nasledujúcej plánovanej kontroly / prebalenia vyberte podložku z poistného očka (Obr.-1). Skontrolujte vnútornú aj vonkajšiu stranu očka a vymeňte ho, ak zistíte akékoľvek poškodenie. Zaviažte dvojitý uzol na predpísanom mieste. Dĺžka poistného očka by mala byť o 1-inch (25 mm) menšia ako dĺžka uzatváracieho očka záložného padáku. Požadovanú dĺžku očka si označte. Obr-2 ukazuje jednoduchý uzol. Obr-3 ukazuje koniec slučky opakovane prevliekaný cez uzol - vytváranie dvojitého uzla.
